平成 29 年冬、万世大路「ニツ小屋隧道巨大氷柱」実見記

万世大路研究会（大滝会）

はじめに

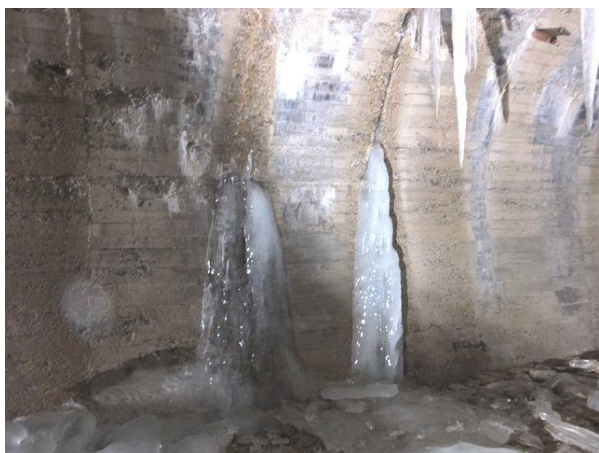
写真-2③ 湧水箇所、北側(左)氷柱。福島側から望む。 H290212

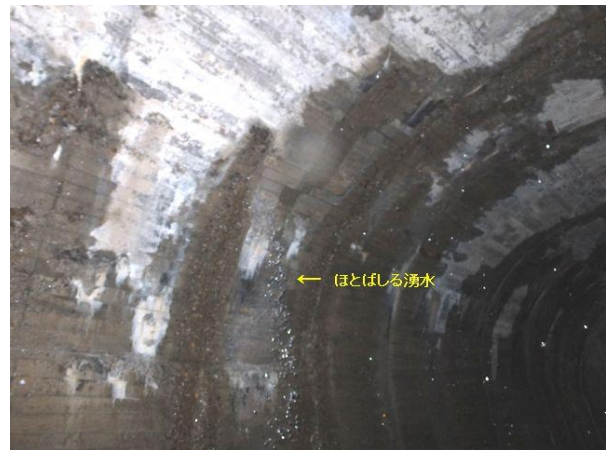
二ツ小屋隧道福島側坑口から奥を覗くと微かに氷柱が見え米沢側坑口のあかりも見る事ができる。坑口から15mほど進んだ所に延長約30mの最初の内巻補修(※)区間がある(仮称第1号内巻)。内巻箇所は、天井や壁に段差があるのですぐ分かる。その第1号内巻区間中間付近の左側(南側)の側壁(脇の壁)からは、冬季以外には時期にもよるけれど勢いよく湧水が吹き出しているところがある。その場所では、冬期において出来る氷柱そのものはたいしたものではない。しかし路面には、ほとぼしり出た湧水がそのまま凍り付いたような見事な凹凸模様の氷盤が見られることがある。また今回は、その同じ場所の天井の打継目と思われるところにも細い「つらら」が何本か並んでいた。(写真-2①~③、参考写真-1①②、参考写真-2)

参考写真-2 第 1 号内巻区間、左側側壁からほとばしる湧水。
写真-2③箇所。 H251027

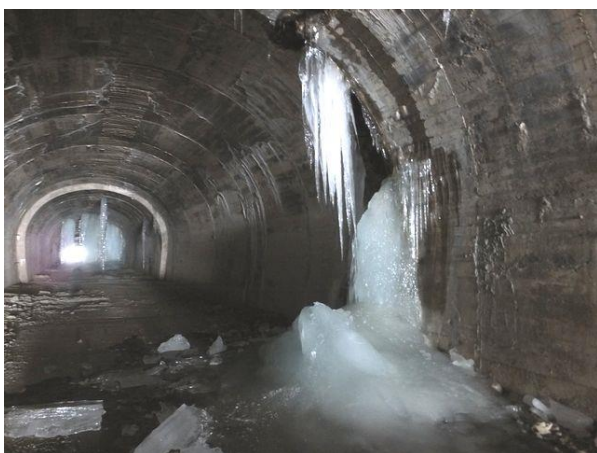
その第 1 号内巻補修区間の米沢側端部（^{うちつぎめ}打継目）の右側（北側）にも氷柱があり路面に氷の塊（^{かたまり}塊）ができています。今回は小さいけれども巨大氷柱となる年もある。路面に氷柱の破片が散らばっているところをみると、今年は大きく育つ前に落下してしまったのかもしれない。当該箇所は、漏水が特に目立つところではなく多い場合でも滴り落ちる程度ではなかったかと思われる。

写真-2④ 第 1 号内巻区間端部（米沢側）、北側（右側）氷柱。奥に第 2 号内巻端部が見え天井からの「2本つらら」（写真-3参照）と巨大氷柱群が見える。米沢側を望む。

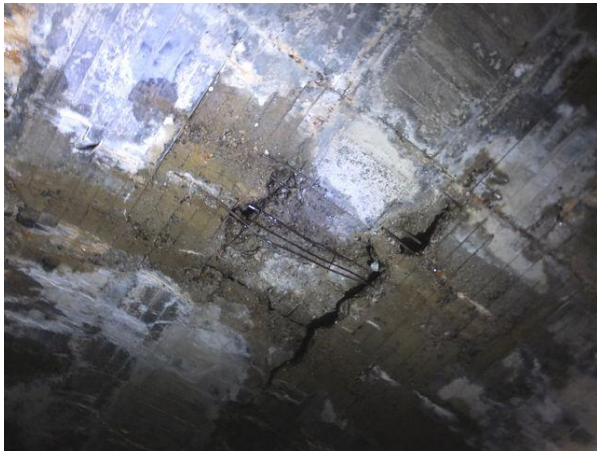
この巨大氷柱群の箇所についても通常は漏水が^{しみしゅつ}滲出している程度で、特に湧水の^{けんちよ}顕著なところではないように思える場所である。目の前の巨大氷柱群を見ていると、どうしてこんなに大量の湧水があるのか不思議に思われるほどである。いずれにしても、当該箇所は内巻補修がなされた区間であり、元々漏水の激しかったところと考えられ、さらに当初（S8.5～S9.12）施工された巻立コンクリート（トンネルの天井や壁のこと）の経年劣化が進んでいるところであることは確かであろう（巻末「参考資料」Web サイト参照）。当該箇所は今年は大変巨大な氷柱となっているが、例年巨大氷柱が見られるところのようである。

参考写真－4 巨大氷柱群箇所と思われる天井の漏水状況。第2号内巻区間で、コンクリートが剥落、鉄筋が剥き出し。H281101

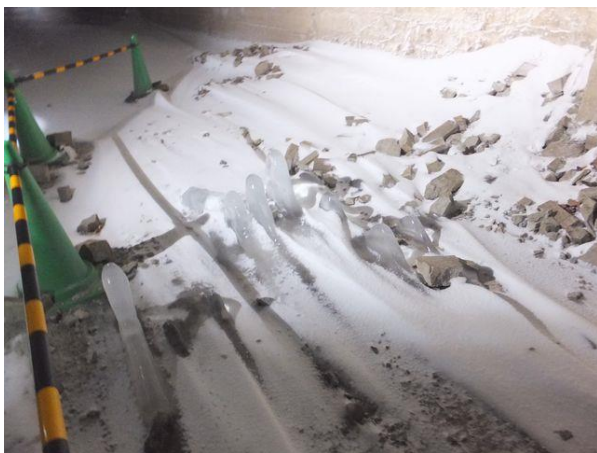
当該巨大氷柱群から米沢側坑口までは 300mほどあることになる。その間米沢坑口までは特に大きな氷柱はない。その中間付近仮称第 3 号内巻米沢側端部の右側に覆工(巻立)コンクリートが大きく崩落しているところがあって、通常でもほとんど湧水は見られないところであるが小さな「つらら」があり、その路面には小さいながら氷筍ひょうじゅんが見られる。またそこから米沢側に少し進んだ所では天井中心から細めの氷柱が 1 本見える。(写真-9①②、写真-10、参考写真-8)

写真-9① 第 3 号内巻端部(米沢側)覆工崩落箇所の氷筍 H290212

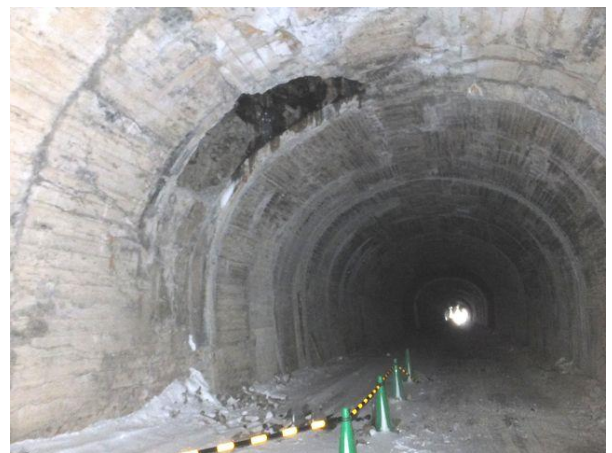
写真-9② 第 3 号内巻端部(米沢側)覆工崩落箇所。玄武岩の柱状節理露出。この下路面に氷筍形成(写真-9①)。

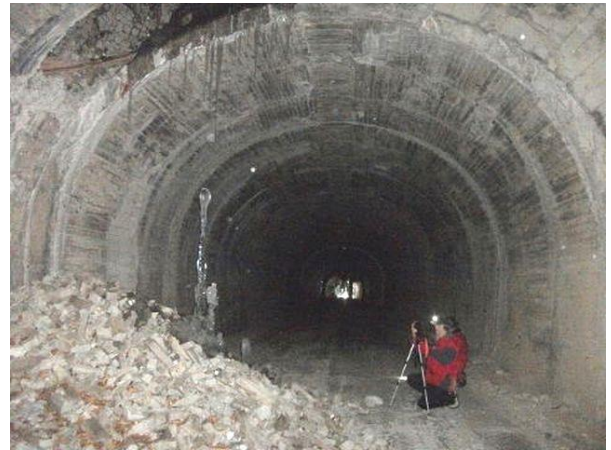
参考写真一8 平成 24 年 2 月撮影。写真一9②と同一箇所（崩落土処理前）。第 3 号内巻端部（米沢側）覆工崩落箇所。この年、氷筈成長。
本間様提供 H240226

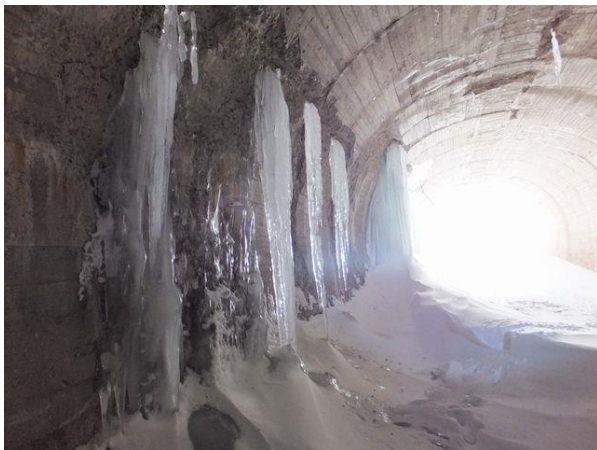
巨大氷柱の最後の場所となるけれども、米沢側坑口の「^{あか}明り^{まき}巻」区間(※)約 30m の左側（南側）にはまるで滝が凍りついたような乳白色の巨大氷柱（或いは氷壁）が見られ壮観である。当該箇所は、覆工（巻立）コンクリートが部分的に崩落して坑外の景色が覗けるようになっている場所で、その開口部から手前（福島側）の方には水平にクラック（亀裂）あり漏水があるようだ。このトンネル米沢側坑口の上は谷間状の地形になっていて、仮称白竜沢(※※)もあることからその流水の一部が流末となって当該覆工開口部に流れ込んでいるところである。また、この区間は内巻補修区間内でもあるけれど、開口部の少し手前（福島側）左側の内巻した側壁部のコンクリートが劣化して剥落（はがれ落ち）し、脆弱（もろいこと）になっているコンクリート壁から漏水していると思われる所に「大きなつらら」が列をなして形成されているのが見られる。

写真一11① 米沢側坑口「明り巻」区間（推定）左側（南側）の巨大氷柱群。手前に「大きなつらら」列、奥が覆工崩落開口部の「巨大氷柱群」。米沢側坑口を望む。

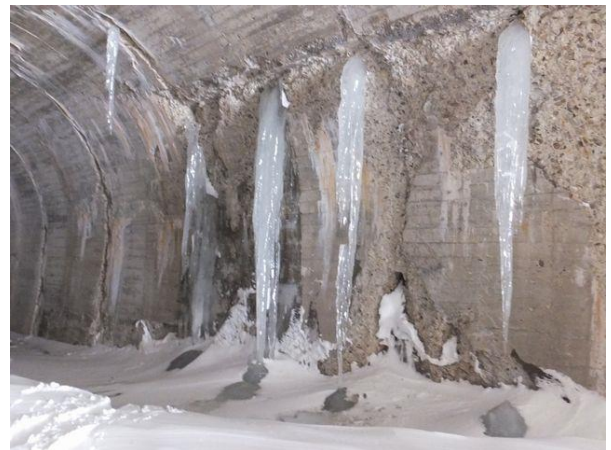
写真一11② 開口部手前（福島側）の「大きなつらら」列。内巻コンクリートが劣化し脆弱になって剥落。その箇所での漏水が「大きなつらら」を形成していると思われる。

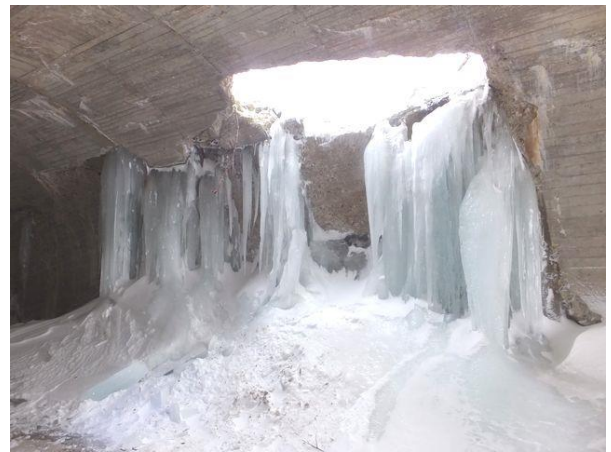
写真-11④ 覆工崩落開口部の「巨大氷柱群」。H290212

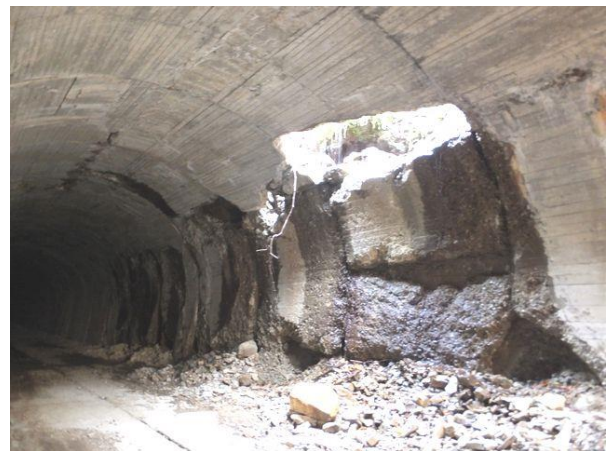
参考写真-9① 米沢側坑口付近「明り巻」区間の崩落開口部
と内巻コンクリート剥落状況。 H281106

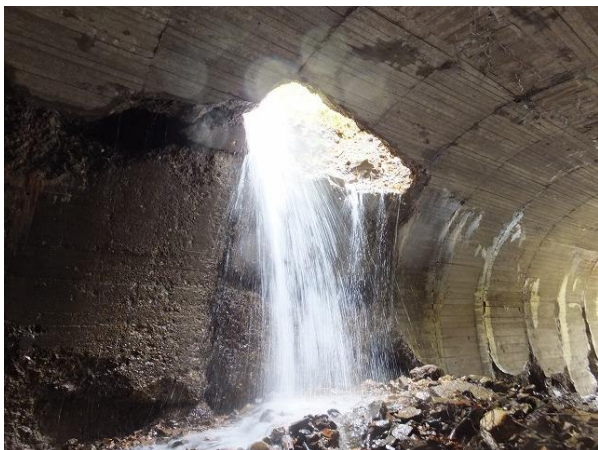
参考写真-9② 覆工崩落開口部から流れ落ちる沢水
(白竜沢流末)。H251027

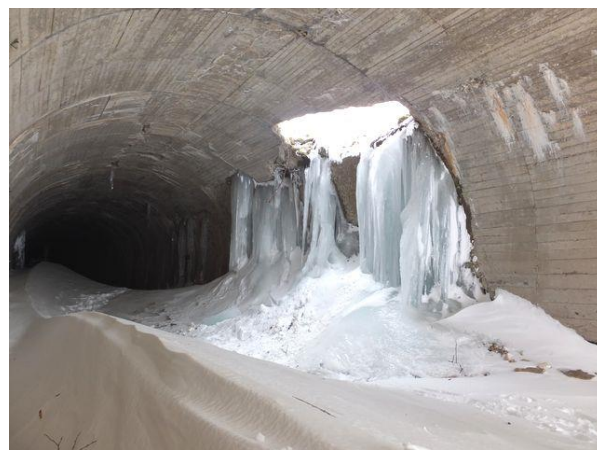
写真－12 覆工崩落開口部付近の「巨大氷柱群」。米沢側坑口から望む。平成 23 年 2 月撮影写真(参考写真－10①)とほぼ同じ構図、写真左側の天井中心から小さな「つらら」が 1 本微かに見える。

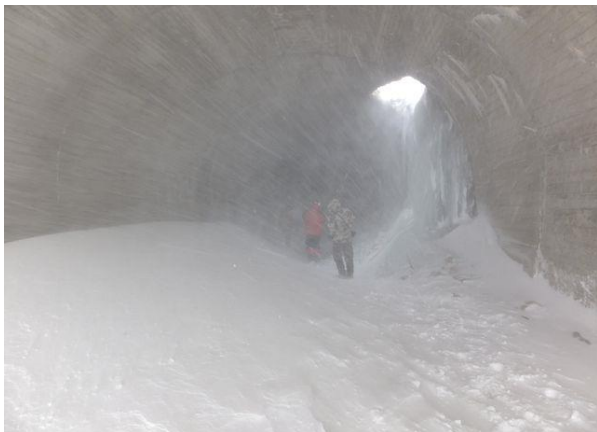
写真-13③ 米沢側坑口付近の覆工開口部と坑口からの強烈な地吹雪の吹き込み。 H290212
