# 速報版 栗子隧道探検記

大滝会(万世大路研究会)

鹿摩貞男

平成 28 年 6 月 26 日(日)、旧国道 13 号万世大路の栗子隧道の探検に往復約 15km、約 8 時間かけて行って来たので速報版として報告します。

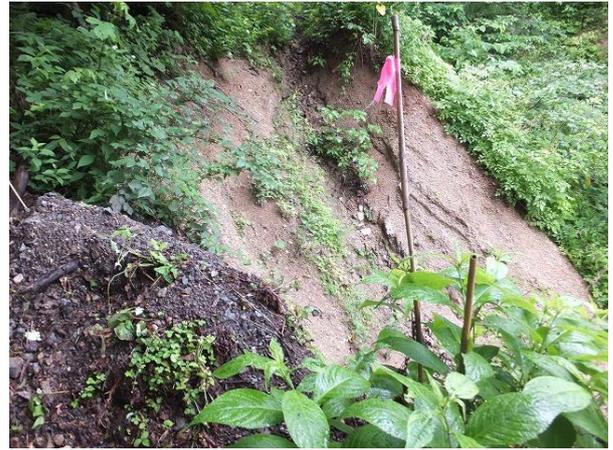
この区間は比較的に道路の状態が良いところが多いけれども、烏川橋先(米沢側)のヘアピンカーブ箇所旧道本体が数メートルに亘って崩落している。このあたりは、元々水が集まりやすいところで、急坂になっていて洗掘され易いところである。グレーチング(格子状の鋼製側溝蓋)等をおいてくれた方もおられたようだがなかなかの難所であった。このために、かつては旧大平集落手前までは車で行くことが出来たけれども、現在は通行止めを余儀なくされている。また、路面が流水に浸食され道路の真ん中に沢が出来ているような状態になっているところがある。

② 烏川先(米沢側)道路崩壊箇所(ヘアピンカーブ箇所)。福島側から望む。

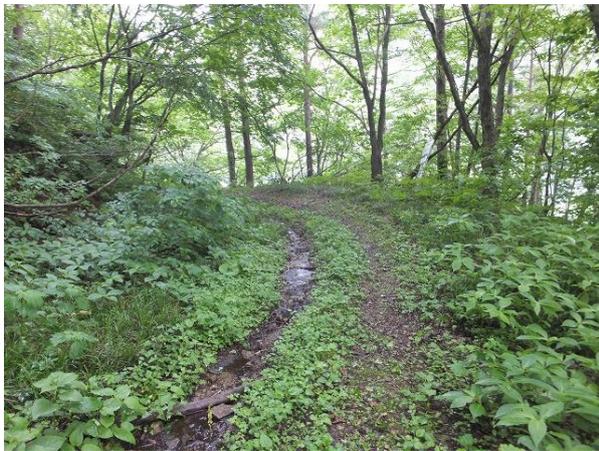
③ 大平八丁手前・日本製紙社有林標示板箇所。路面に沢が出来ている。福島側を望む。

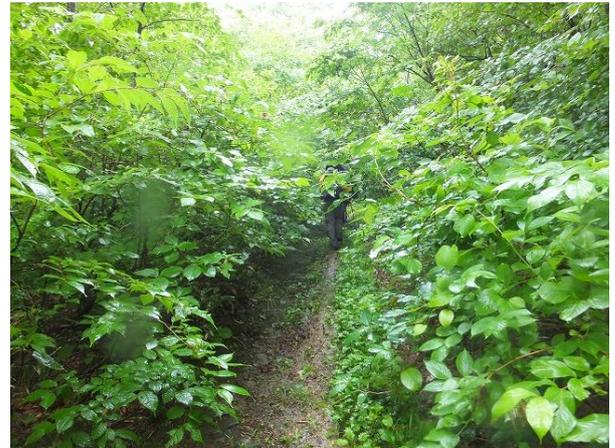
⑩ 大平峠手前(福島側)、雑草に埋まる旧道。

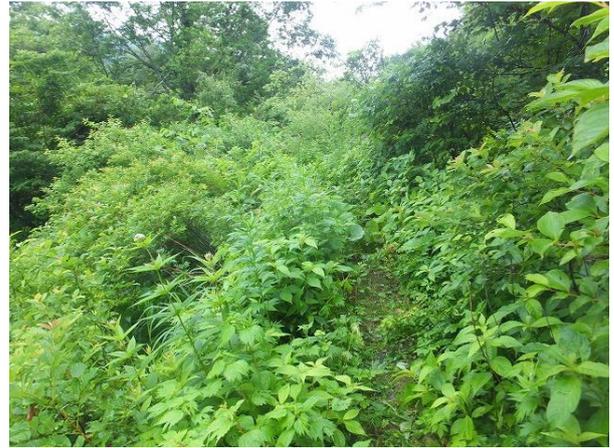
この区間は想像以上にひどい状況となっている。まさに文字通り「藪漕ぎ」でどこを歩いているのか訳が分からなくなってしまうほどで、中には旧道部分が確認出来ないようなところもあるほどである。また旧大平集落福島側では、道路が滑谷沢に侵食され幅が1m程度のところがあり、雑草も生えていて分かりにくく気を付けないと沢へ転落する危険箇所もある。

⑭ 旧大平集落。福島側終点部近く、福島側を望む。  
左側は滑谷沢、道路の幅員が1m程度か、危険箇所。

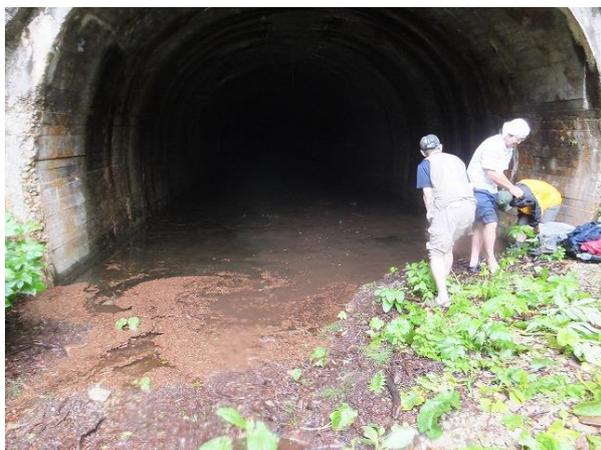
福島側坑口は以前から湛水していて、今回は雨で水量が増えていたのかも知れないけれども、水深を測定したところ道路センター（中心）で70 cm、路側で80 cmもあった。何回か来ている山口屋さんによればいつもはせいぜい30 cm程度だと云う。この場所で何時も疑問に思うのは、水を堰き止めている坑口前の大量の堆積土砂である。何故こんなに土砂が溜まっているのか不思議である。トンネル上部の地山から崩れ落ちたのか、左側或いは右側の沢からの土石流でもあるのだろうか。ちょっと見ただけではいずれも考えにくいところである。トンネル上部に崩壊したような形跡は見当たらないし、左側の沢は安定しているように見える。もしかして人為的に盛った可能性もないとは云えまい。

隧道内② 湛水箇所先行調査「つめてーよ」、道路センター(中心)水深70 cm、路側80 cm

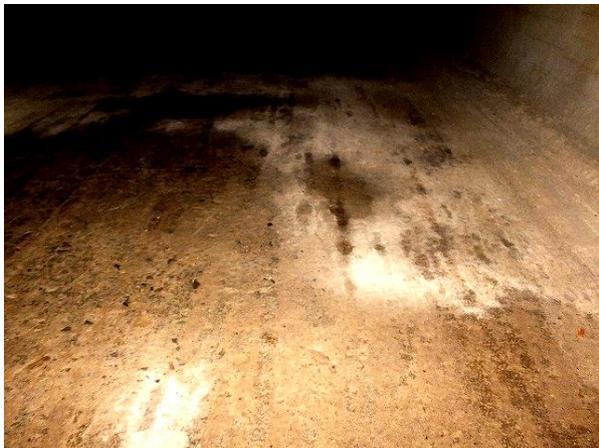
路面は、大部分がしっかりとしたコンクリート舗装が残っていたけれども、県境手前あたりであろう、盤膨れでもあったのか土砂路面のようにガタガタになっている部分があった。また、コンクリート覆工（天井や壁）は部分的に剥離しているところ、遊離石灰が滲出しているところがあるけれども、概して良好のように見えた。

隧道内⑩ コンクリート舗装面。県境付近。

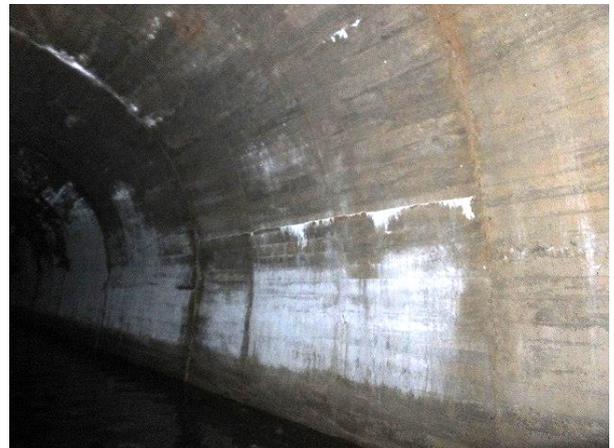
隧道内⑪ 覆工コンクリート状況、比較的良好に見えるが。

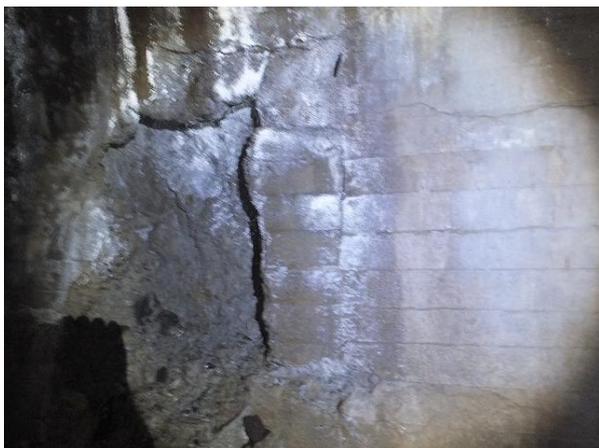
隧道内⑫ 覆工コンクリート破損状況

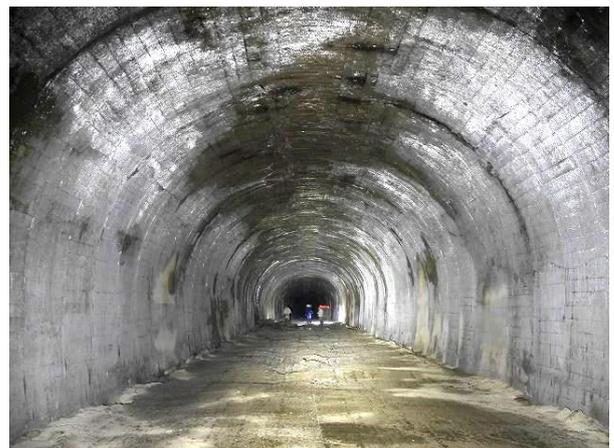
隧道内⑬ 県境付近を望む。  
手前の路面ががたがたになっている。  
dark-RX 様撮影提供

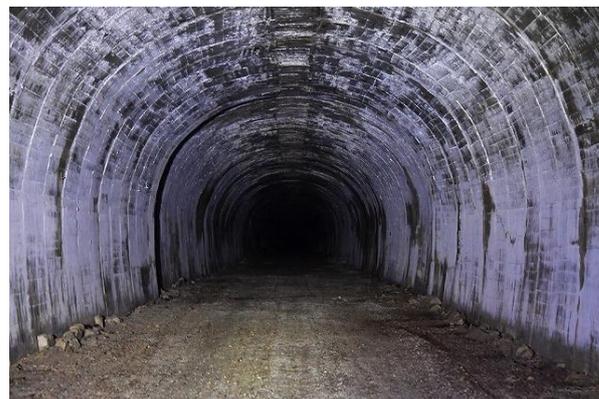
隧道内⑭ 県境近くのがたがた路面、米沢側を望む。矢内靖史様撮影提供

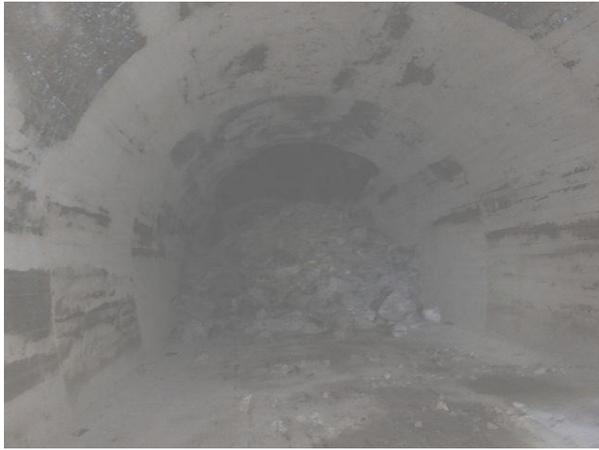
隧道内⑱ 栗子隧道崩落箇所、最初ぼうっと見える

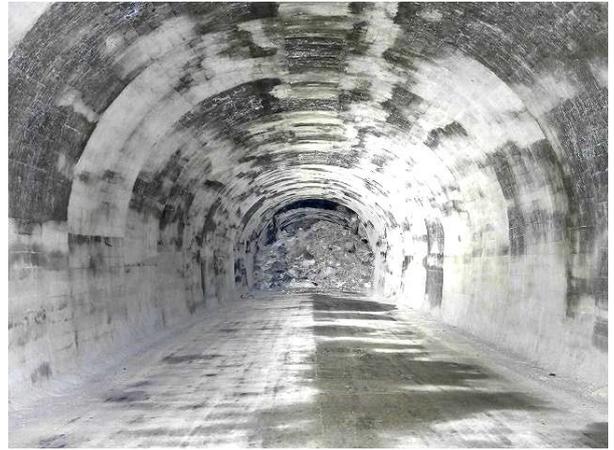
隧道内⑲ 県境先から大崩落箇所を望む(約 30m先)。dark-RX 様撮影提供

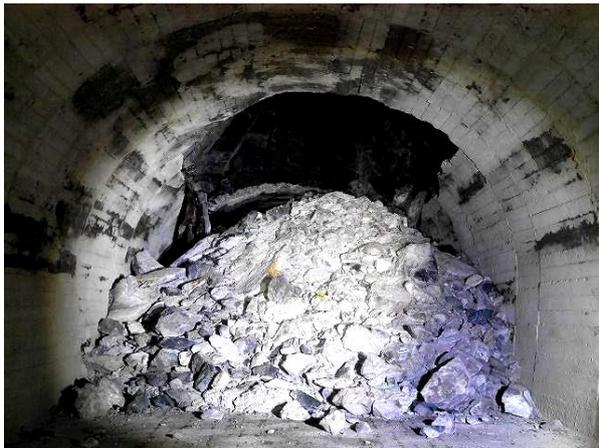
崩壊現場の圧倒的な迫力に息を飲んだ。天井の地山が深く抉られ土石と覆工コンクリートなどが崩れ落ちていた。

崩壊後の天井の地山について長く観察することは出来なかったけれども、次から次へと崩れてくるように思える。一部の崩落土を握って見ると未固結の凝灰岩或いは砂岩のような感じですぐに潰すことが出来た。覆工（巻立）コンクリートの厚さは意外に薄く（20 cmくらい？）その上には木材が散乱しているのが確認出来た(写真 隧道内⑲～㉔)。

隧道内⑳ 迫力の大崩落箇所。dark-RX 様撮影提供

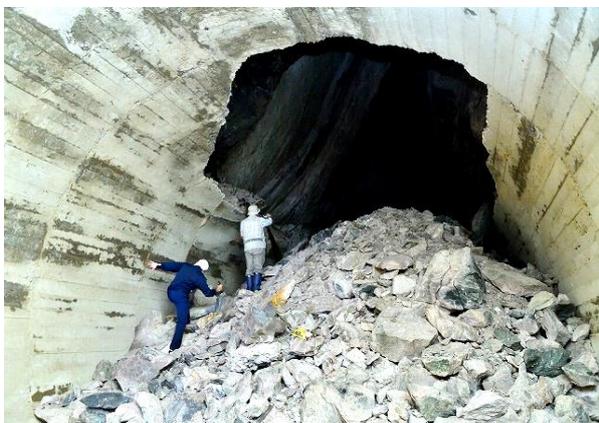
隧道内㉒ 迫力の大崩落、次の崩落も時間の問題、危険。矢内靖史様撮影提供

詳細な報告は後日に譲るとして二点ほど記しておきたい。最初に、この当該崩壊箇所付近の地山状況についてである。初代隧道時代の昭和8～9年頃の各種状況が記録されているけれども（前掲書『改修史』203頁）、それによると、旧隧道内の幅員は測点No.278地点で（福島坑口から503mのところ、推定当該崩落箇所） $W=1.7\text{m}$ （スケールアップ）となっている。明治建設当初の幅員は $W=5.45\text{m}$ であるからかなり押し出されたことになる。そこから福島側へ戻る50m区間は昭和8～9年時点でも、掘放し（素掘）の区間ではあるが、地山の地質が悪く緩んでいたことが推定される。またこれより米沢側へ40m先では、隧道は既にコンクリート巻立（コンクリートで壁や天井を作ること）に改修されていてその幅員は $W=3.8\text{m}$ （明治建設当初は $W=5.45\text{m}$ ）となっていた。勿論明治当初は素掘りであるから、これはその時期は不明であるが後年（おそらく昭和初期）に補修されたものであることは間違いない。昭和の大改修時、すなわち我々が見学しているこの2代目栗子隧道の施工時点において、この区間は「従来のコンクリート巻（立）の部分は大変に地質が悪いので、施工中に落盤が多くて（掘削が）困難」（前掲書『改修史』224頁、（）内、傍点は筆者）なところだったのである。その部分は多分、我々が手前の崩落箇所から奥を覗いた時に見えたあの閉塞箇所あたりであろう。

いずれにしてもここは相当に危険な箇所であり近づくことは止めた方がよい。とはいうものの、怖いもの見たさにちょっとうえの方に上って奥を覗いてみた。するとすぐ先も崩落していて坑内は土石で完全に閉塞されているのを確認したもので、これでは明かりが洩れてくることもないであろう（写真 隧道内④）。

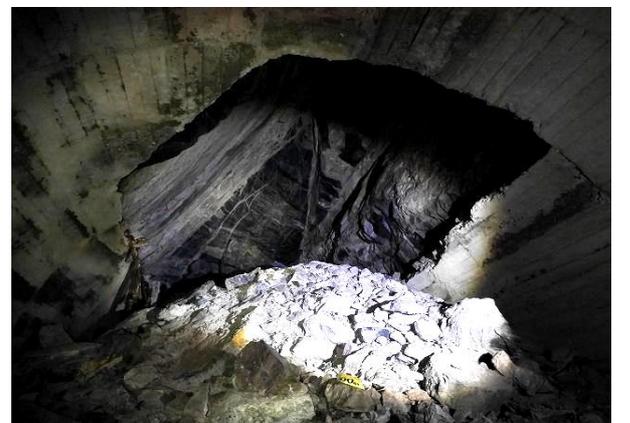
隧道内㉓ 大崩落箇所天井部、恐ろしい。dark-RX 様撮影提供

当該箇所ではないが「巻立と切り上げとの空げき及び落盤して天井が高くなっていて将来再び落盤して巻立（覆工コンクリート）を破損する恐れのある箇所に裏込め（ここでは石材を詰めること）を施し」と云う（前掲書『改修史』204頁、（）内筆者）。また、当該箇所と思われるが「……順次拱環（アーチ部天井の覆工コンクリートのこと）厚20cmコンクリート巻立（コンクリートの天井のこと）を施工した」（前掲書『改修史』224頁、（）内、傍点筆者）。などの報告がのこされており当該崩落箇所を観察してみると納得がいくような気がする。

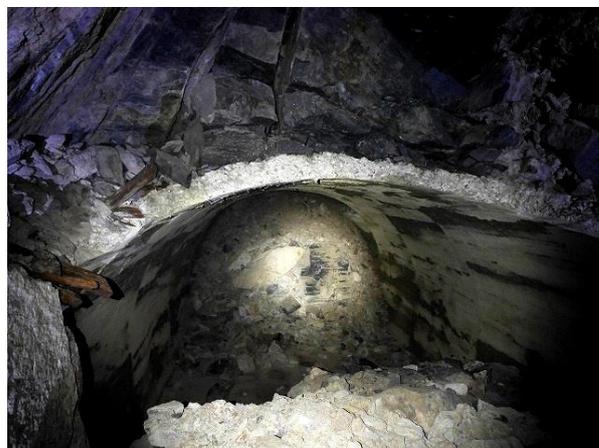
隧道内④ 大崩落箇所の奥（米沢側）の崩落も確認。ここから約400m先の米沢側坑口も勿論見えない。dark-RX様撮影提供
