# 令和3年冬、万世大路「二ツ小屋隧道巨大氷柱」実見記

万世大路研究会（大滝会）

鹿摩貞男

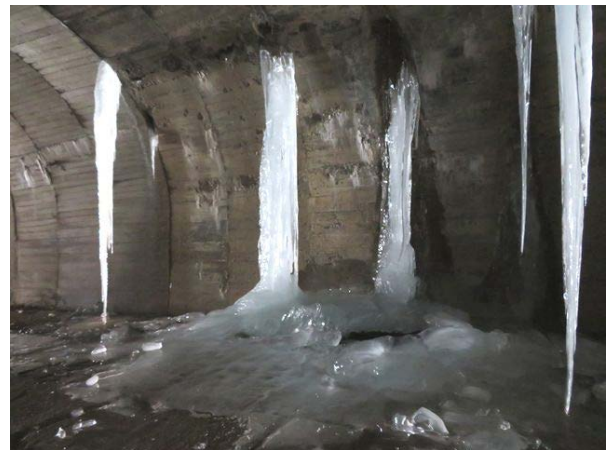
福島側坑口から 1 番目の氷柱群は、その第 1 号内巻区間米沢寄りの左側(南側)の側壁(トンネルの脇の壁)及び天井から出現する。時期にもよるけれど冬季外には勢いよく湧水が吹き出しているところがある。その場所に来る氷柱はそんなに大きいものではないけれども、路面には、ほとぼしり出た湧水がそのまま凍り付いたような見事な凹凸模様の氷盤が見られることがある。今年は暖かいせいかな冬季でも湧水があり、その着地点では氷盤が形成されず穴になっていて、脇の氷盤も綺麗なものではない。なお今回は、その同じ場所の天井の打継目うちつぎめと思われるところにも比較的大きな氷柱が見られた。

写真 6-2 氷柱群、側面から望む。  
湧水着地点は穴になっている。

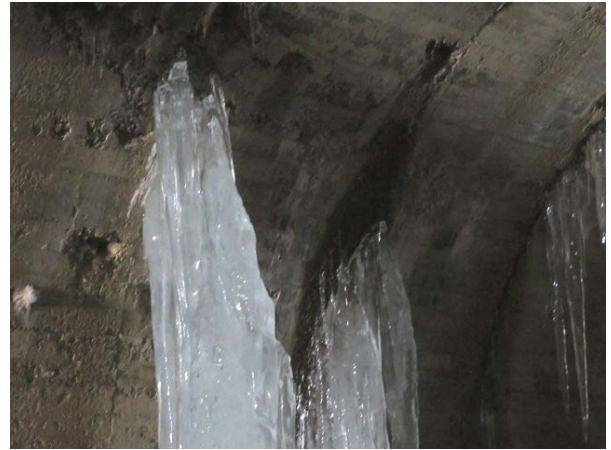
写真 6-4 氷柱発生部、右側の氷柱の上から湧水。

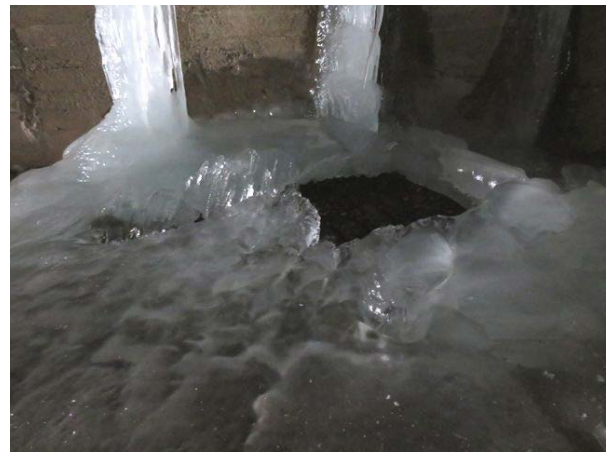
写真 6-6 湧水着地箇所<sup>ウチツグメ</sup>に氷なし。

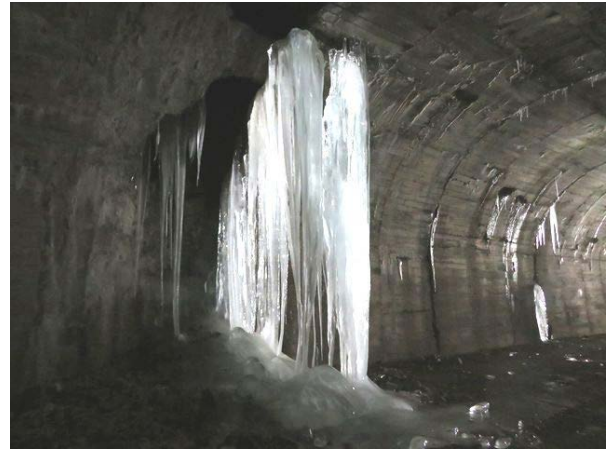
その第 1 号内巻補修区間の米沢側端部（打継目<sup>ウチツグメ</sup>）の右側（北側）にも氷柱があり路面にも氷の塊ができています。2 番目の氷柱群である。今回は比較的大きな氷柱となっているようだ。路面の氷塊も何かを連想させるような年もあるが今年は特にそれはない。当該箇所は、夏場でも漏水が特に目立つところではないが、近年巻立コンクリートの劣化が進み一部崩壊し始めていて心配な場所の一つである。

写真 7-2 米沢側から望む氷柱群。  
氷柱左側は巻立コンクリート(覆工)崩壊箇所。

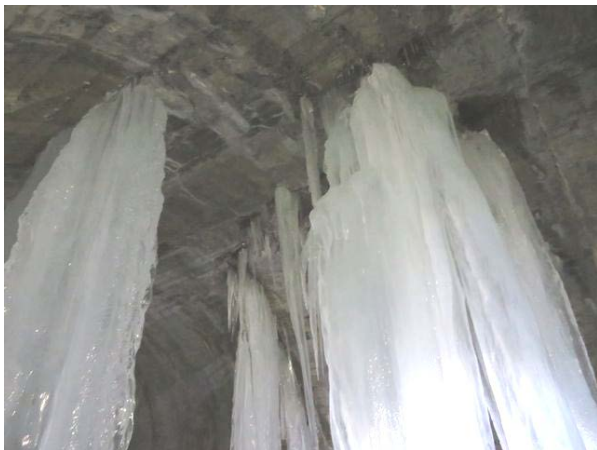
巨大氷柱の吹き出し口のように見える天井部は圧倒的な迫力である。この巨大氷柱群の箇所については通常漏水があるといっても 滲出<sup>しんしゅつ</sup>している程度で、特に湧水の顕著なところではないように思える場所である。目の前の巨大氷柱群を見ていると、どうしてこんなに大量の湧水があるのか不思議に思われるほどである。いずれにしても、当該箇所は内巻補修がなされた区間であり、元々漏水の激しかったところとも考えられる。内巻補修は、昭和 27 年度と 28 年度の 2 ヶ年にわたって実施されているが、当該箇所は最初の 27 年度に施工されていると思われる。さらに当初 (S8.5~S9.12) 施工された巻立コンクリート (トンネルの天井や壁のこと) の経年劣化が進んでいるところであることも確かであろう (巻末「参考資料」参照)。当該箇所は、例年巨大氷柱が見られるところである。

写真 13-1 巨大氷柱群天井部 (吹き出し口)。  
左・南側氷柱、右・中央氷柱、奥・北側氷柱。  
福島側から望む。

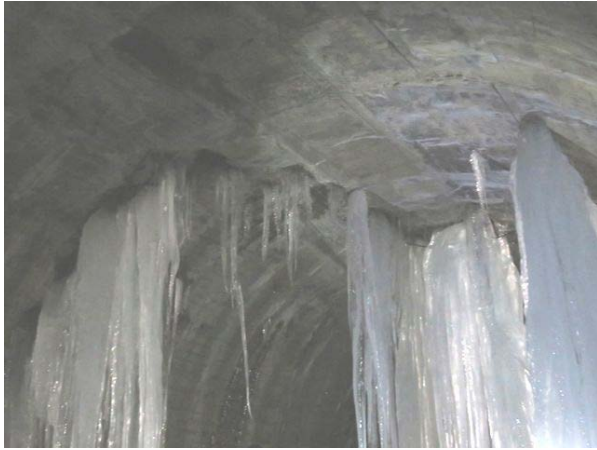
写真 13-2A 巨大氷柱群天井部(吹き出し口)。  
左・北側氷柱、右・南側氷柱、奥・中央氷柱。  
鉄筋が見えるが写真 2B と同一のものである。  
米沢から望む。

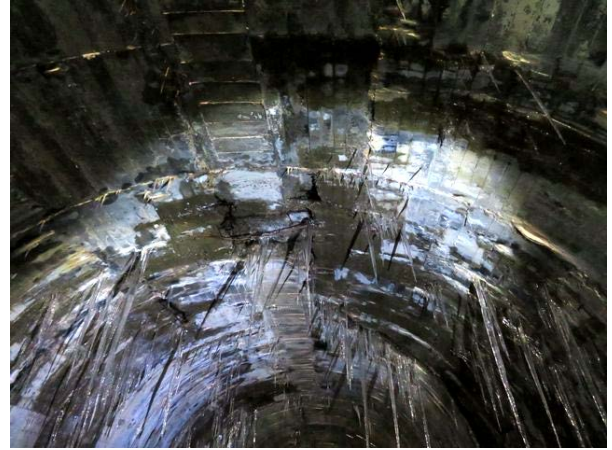
写真 13-2B トンネル天井部、写真 2A 箇所付近。  
平常時期の状況、水が滲出している程度。  
コンクリートが剥落、剥き出しの鉄筋は  
写真 2A と同一のもの。R021105

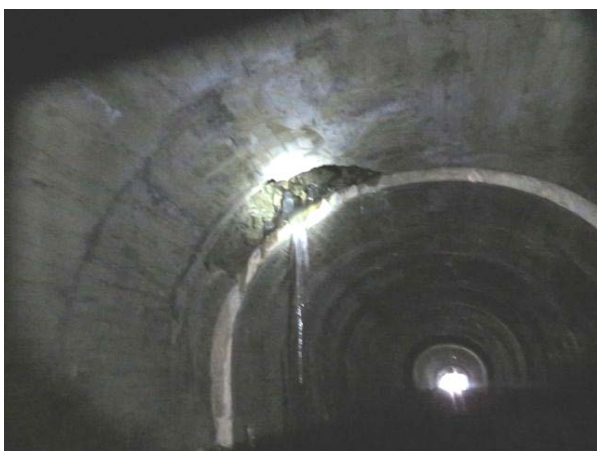
当該巨大氷柱群から米沢側坑口までは 300m弱と思われる。その間、米沢坑口までは特に顕著な氷柱は見当らない。米沢側坑口から百数十mのところ<sup>ひょうじゆん</sup>に第 4 号内巻がありその米沢側端部の右側に覆工(巻立)コンクリートが大きく崩落しているところがある。年々崩壊が進み現在は頂部にまで及んでいて大崩落が生じトンネルが閉塞されるのではないかと懸念される。崩落土石は柱状になっていて玄武岩ではないかと思われる。当該箇所は、通常ほとんど湧水は見られないところであるが小さな「つらら」があり、その路面には小さいながら氷筈が見られる。またそこから米沢側に少し進んだ所に第 5 号内巻区間があり、その米沢側(坑口から約 100m)では福島側の門番のような氷柱が天井から見られることもあるが、今回は落下したものであろうか路面に氷塊が散らばっていた。福島側坑口では雪の吹き込みはほとんど見られないけれども、米沢側の雪の吹き込みは例年この辺りまで 100mほどもあり西風の凄まじさを彷彿とさせる。

写真 14-1A 覆工(巻立)コンクリート崩壊箇所のつらら、下に氷筈。第 4 号内巻箇所米沢側端部。米沢側から望む。

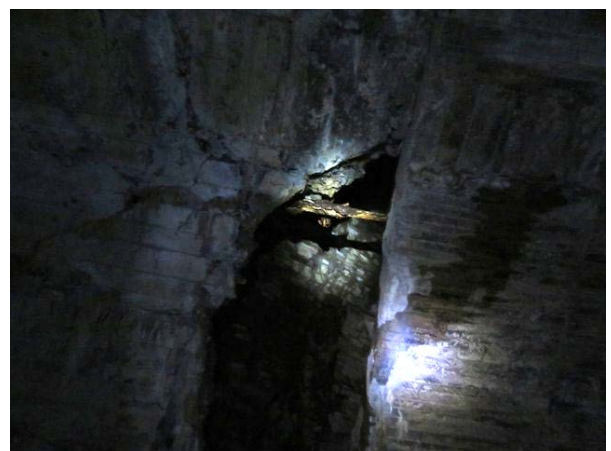
写真 14-1B 天頂部覆工(巻立)コンクリート崩壊箇所、写真 1A 箇所を真下から見たもの。第 4 号内巻区間米沢側端部。R021105

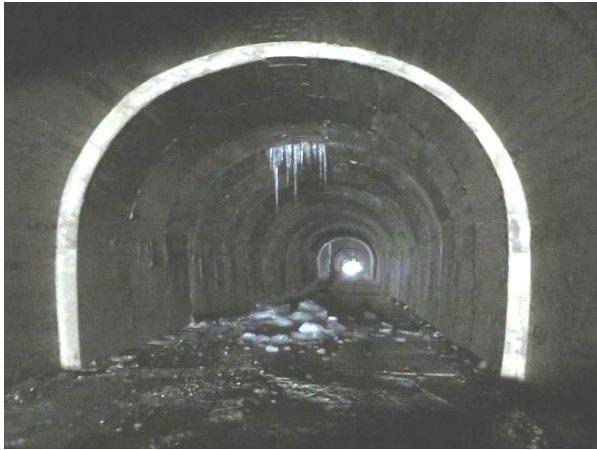
写真 14-2 米沢側坑口から約 100m 付近、第 5 号内巻区間  
米沢側端部。中央につらら、氷柱は落下か、  
氷塊が散乱。奥に第 4 号内巻区間の米沢側端  
部と崩壊箇所をつららが見える。  
米沢側から福島側を望む。

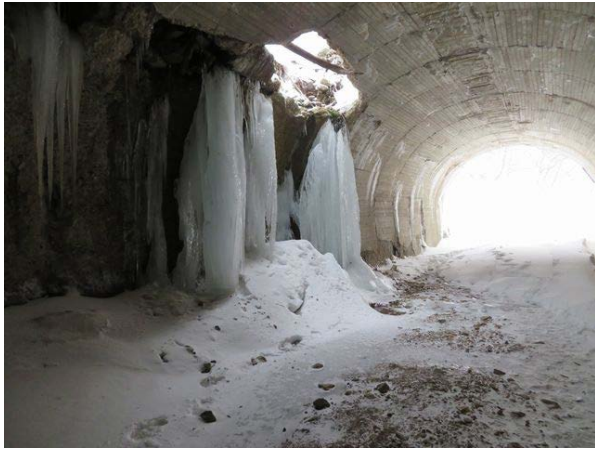
さて、いよいよ巨大氷柱の最後の場所となるけれども、米沢側坑口の「明り巻<sup>あかりまき</sup>(注 1)」区間(約 30 m)の中間付近左側(南側)に覆工(巻立)コンクリートが部分的に崩落していて坑外の景色が覗けるようになっている場所があり、その開口部(穴)の回りに数本の巨大氷柱が見られる。例年であると、覆工コンクリート(側壁部)が連続して剥落(はがれ落ち)している奥の方まで続き、まるで滝が凍りついたような乳白色の連続した巨大氷柱(或いは氷壁)が見られ壮観である。しかし今年は残念ながら若干寂しい風景になっているようである。

ところで、米沢側坑口の上は谷間状の地形になっていて、仮称白竜沢(注 2)があることからその流水の一部が流末となって当該覆工開口部に流れ込んでいるところである。また、この区間は内巻補修区間内(第 6 号)でもあるけれど、開口部の少し福島側の側壁部のコンクリートが劣化して連続的に剥落している。

写真 15-1A 米沢側坑口左側の氷柱群  
(覆工コンクリート崩落箇所)。

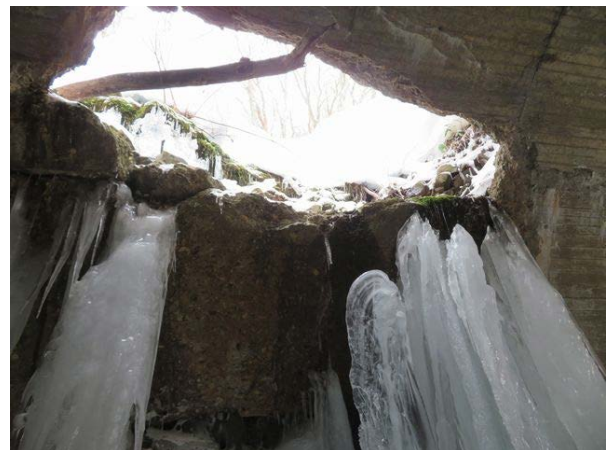
写真 15-5 巨大氷柱群吹き出し口。  
覆工コンクリート崩落箇所から外を見る。
