令和2年冬、万世大路・ニツ小屋隧道氷柱情報

——今冬は巨大氷柱出現せず——

万世大路研究会（大滝会）

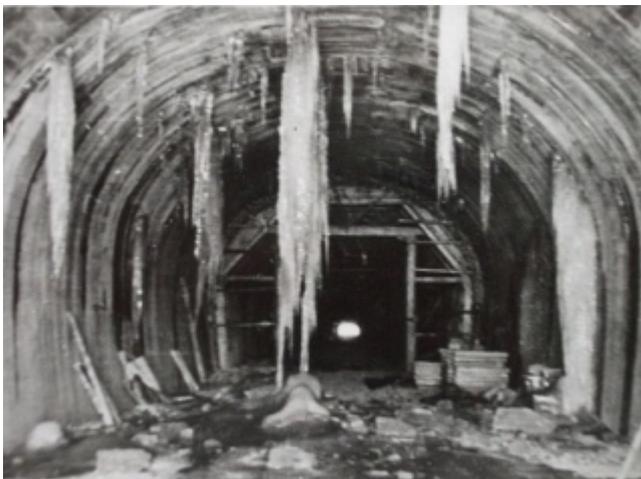
横道にそれるが本隧道は昭和9年〔1934年〕12月に、明治時代の初代万世大路の素掘りの旧隧道を改修（拡幅）して完成させたものである。その改修工事において覆工^{ふくこう}（巻立^{まきたて}）コンクリート（※）を施工する際に品質の低下したセメントを使用したため、完成後に全面的に激しい漏水がありそれは水柱^{みずばしら}といえるほどのものであったという。戦後、覆工コンクリートの内側にコンクリートを重ねて打設し（内巻コンクリート）補修した（『福島県直轄国道改修史』）。補修前には、それらの漏水は冬期には氷柱となったが、今回のニツ小屋隧道氷柱状況はそれを彷彿とさせるものであろう（《参考写真-1》）。

《参考写真-1》 昭和28年〔1953年〕1月、福島県によるニツ小屋隧道補修工事状況（推定、2号内巻施工中）。漏水により氷柱が発生しているのが分かる。【写真-2⑤A】参照

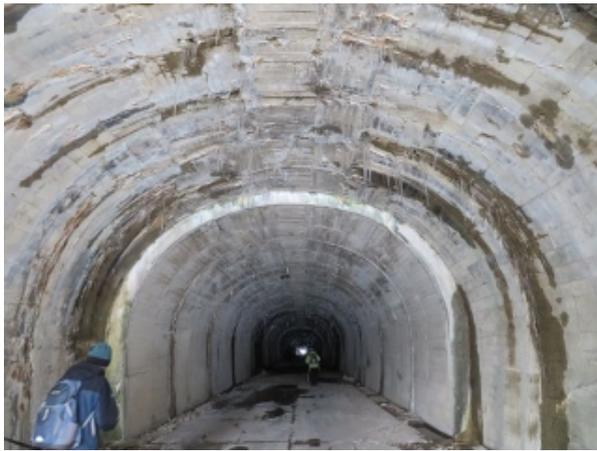
なお、冬期間は隧道のコンクリート(覆工)表面は乾燥しているのであるが、今冬は濡れている所が多かった。暖冬のため漏水が凍りつかず^{しんしゅつ}滲出しているためであろう。

【写真-2①A】 福島側坑口から米沢側を望む。1号内巻(段差箇所)が見える。覆工が濡れているのが分かる。

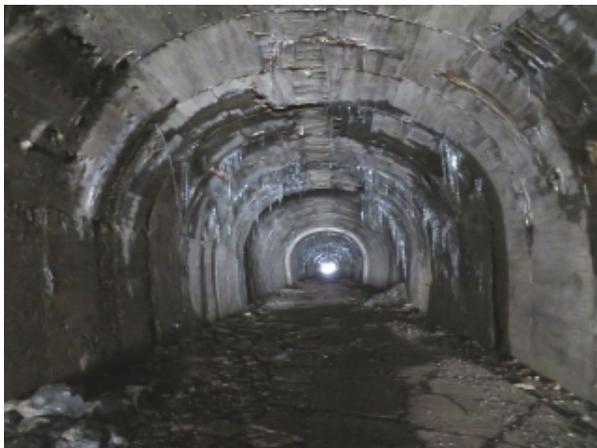
坑口から2号内巻付近(例年の巨大氷柱出現箇所)までの約100m区間には、例年ある程度の大きさの氷柱群が左側に1箇所、右側(中央)に2箇所に出現する。今回は勿論それは無く、左側の最初の氷柱出現箇所は、冬季以外では1箇所水道水が蛇口からほとぼしり出るように勢いよく湧水している場所があり、冬期には凍りついてその状況は見られないのであるが、今回は勢いよく地下水が湧出していた。例年この水が路面上で凍りつき美しい氷盤を形成しているところである。

【写真-2②A】 左側手前、湧水が見える(例年の最初の氷柱群箇所)。福島側坑口から約30m付近、米沢側を望む。奥に第2号内巻(段差箇所)見える。

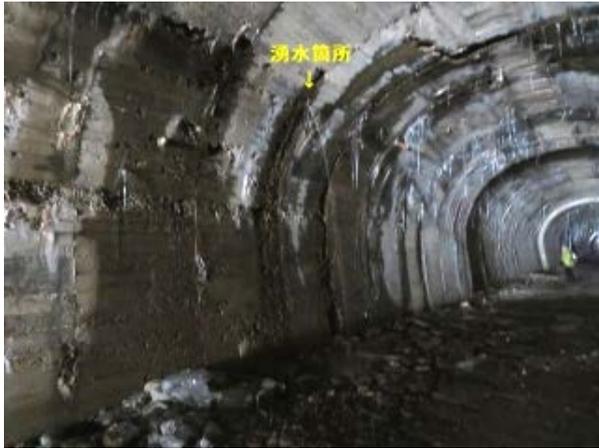
【写真-2③A】 左側手前、湧水が見える
(例年の最初の氷柱群箇所)。
福島側坑口から約 30m 付近。

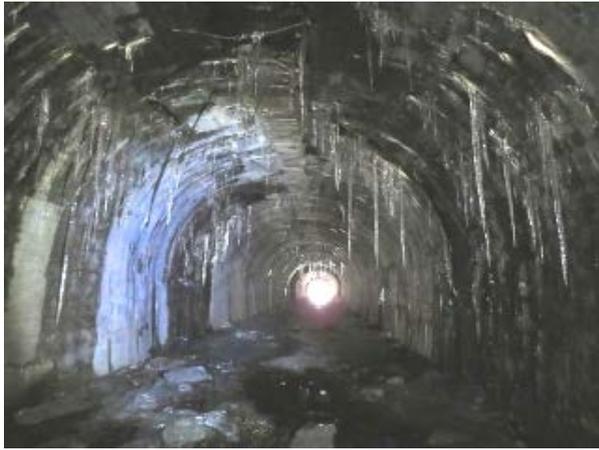
例年巨大氷柱群が出現するのは、福島側坑口からおよそ100m程度進んだ2号内巻区間内で、20~30mの区間に直径が1~2mほど(高さは5m)の数本の巨大氷柱(ひょうちゅう)が出現し見る者を圧倒する。マスコミ関係者からは「氷の神殿」とも称されている。もっとも今シーズンは、その巨大氷柱は影も形も無くつららの大発生で「氷のハリネズミ」状態である。

【写真-3①A1】 想定巨大氷柱群出現箇所付近、福島側から望む。今冬はつらら群。育ちきれなかった落下氷柱の残骸が見える。

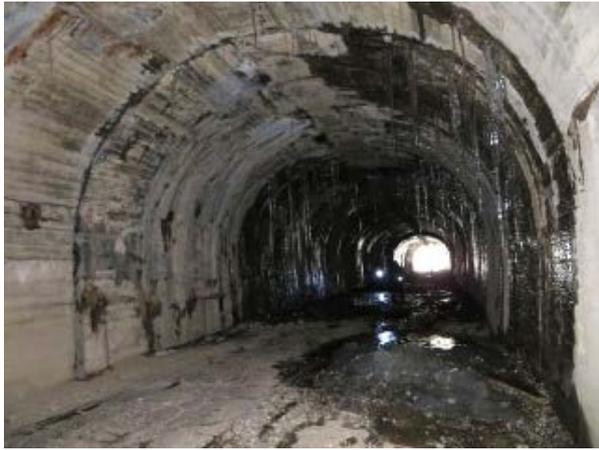
【写真-3③A】 想定巨大氷柱群出現箇所付近、米沢側から望む。今冬はつらら群。育ちきれなかった落下氷柱の残骸が見える。

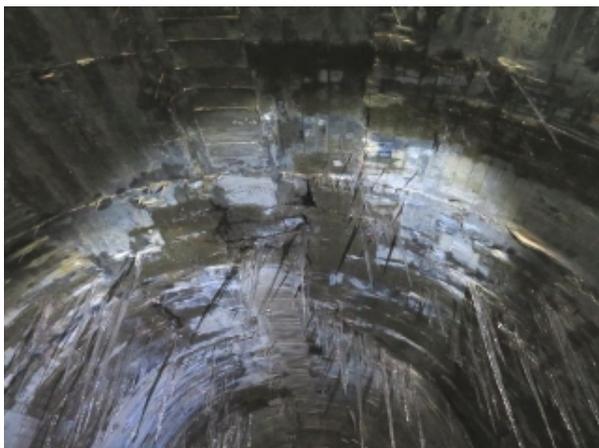
【写真-3⑤A】 巨大氷柱発生想定箇所中央部、福島側から望む。中央に露出鉄筋が見える。

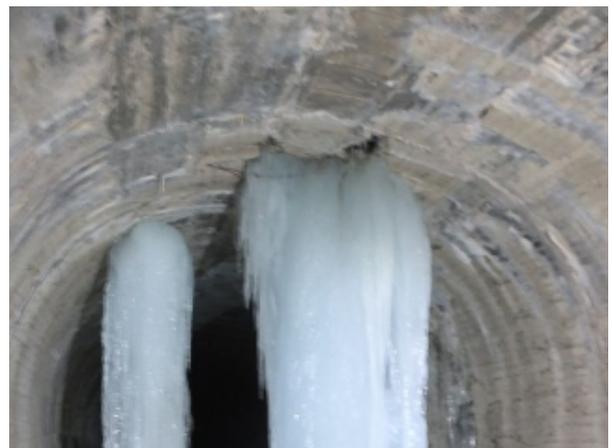
〔写真-3⑤B1〕 巨大氷柱・中央部の湧出口、福島側から望む。湧出口に露出鉄筋が見える（A写真と同一鉄筋）。H290212

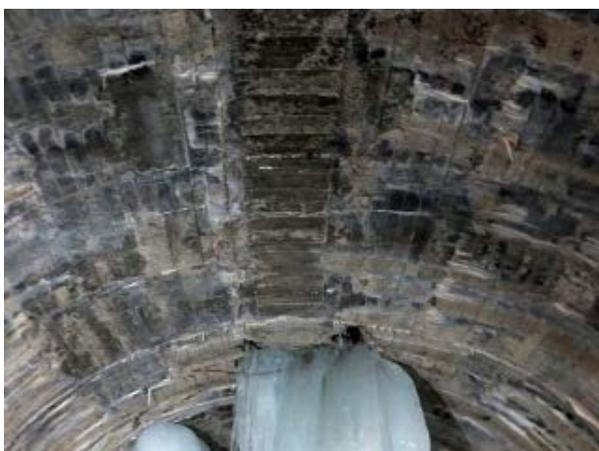
〔写真-3⑤B2〕 B1 写真のアップ。露出鉄筋が明瞭に確認できる。H290212

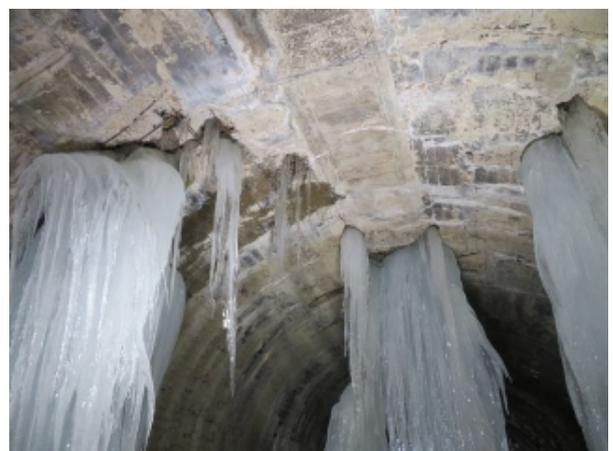
〔写真-3⑤B3〕 巨大氷柱群天井部、米沢側（写真A箇所の反対側）から望む。中央の巨大氷柱湧出口に僅かに鉄筋が見える。

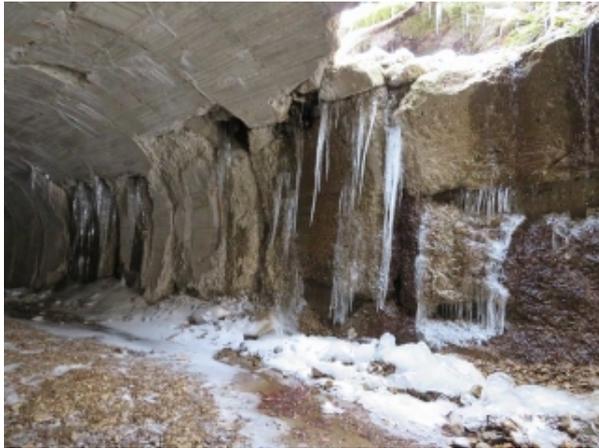
米沢側の坑口では、覆工コンクリートのアーチ部に一部崩落箇所があり沢水が流入し巨大氷柱が形成される。また、前後して側壁部の劣化した部分から漏水があり、前者と併せて巨大氷柱群が形成されて見応えがある。勿論今シーズンはささやかなつららが発生しているに過ぎない。

【写真-5②A】 米沢側坑口から坑内を望む。
右上、覆工アーチ部一部崩落箇所。

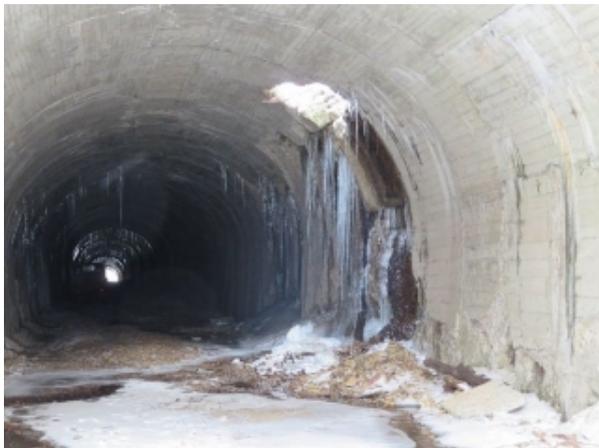
【写真-6②A】 米沢側坑口、覆工アーチ部崩落箇所を望む。

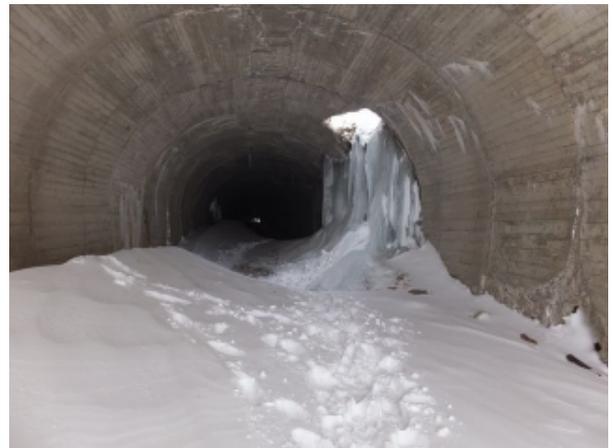
〔写真-6②B〕 米沢側坑口、覆工アーチ部崩落箇所を望む。
雪の吹き込みは100m以上。
H290205

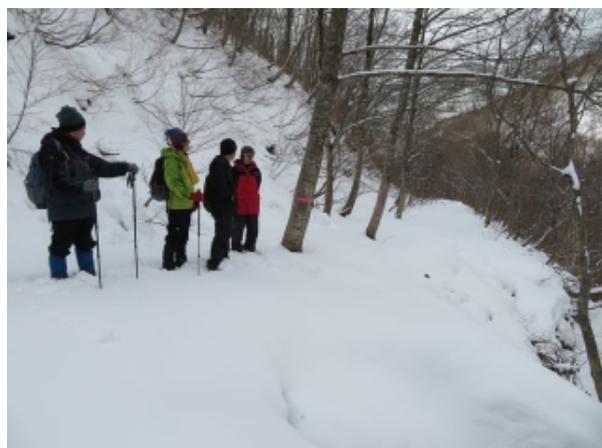
【写真-7②A】 ニツ小屋隧道から米沢側 150m 付近、道路崩壊箇所を望む。
真下は烏川でそのやや上流に明治期初代万世大路烏川橋（遺構）あり。

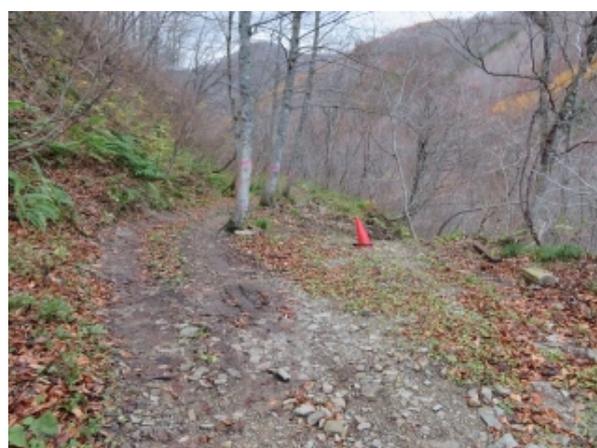
〔写真-7②B〕 道路崩壊箇所 R011116
