【緊急道路情報】

万世大路、二ツ小屋隧道米沢側で道路一部崩壊

—平成 28 年 8 月 2 日 栗子大雨 車両通行不可に、歩行者も注意が必要—

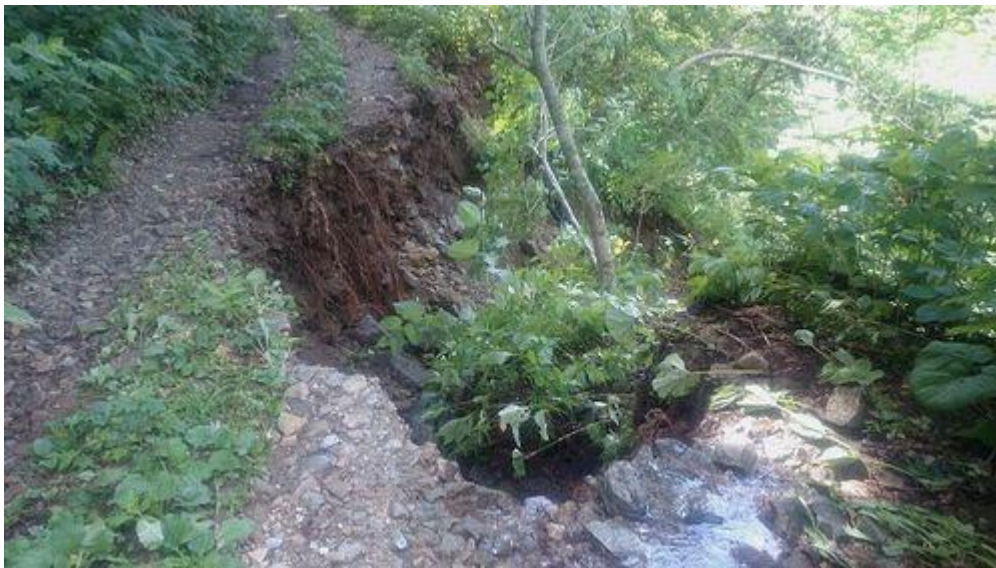
「万世大路を守る会」岡部達也さんの情報によりますと、二ツ小屋隧道米沢側坑口から 200 メートルほど米沢側に進んだ所で道路右側が崩落し車両は現在通行出来ない状態になっていると云うことです。また、残存道路部路面の幅は 1 メートルもなく歩行者の通行も危険な状況になっているようで、現地を通行する場合は十分に注意する必要があるとのことである。この地点は、二ツ小屋隧道と烏川橋のほぼ中間になっていて、その崩壊規模は長さ（道路方向）約 12 メートル、幅約 2 メートル、高さ約 30 メートルとなっている（写真-1）。

【写真-1】 8月2日の大雨による道路崩壊箇所(二ツ小屋隧道米沢側坑口から米沢側へ約200mの地点)。米沢側を望む。写真右下、道路路面から沢水が流入している。右側下は烏川。H280803

8月2日(火)、福島では午後から激しい雨となり栗子方面でも200ミリ近い降雨があったと聞いている。道路法面の崩落は、既設の排水施設(側溝)では大量の雨水を処理できず路面にあふれた水が引き起こすことが多い。今回のケースもその類いと思われる。崩落箇所の上流にあたる二ツ小屋隧道の米沢側坑口では、覆工(コンクリートなどで覆われているトンネルの壁や天井のこと)コンクリートの天井部が崩落して穴が明いているところがあり、当該箇所がトンネル上部にある仮称白竜沢の流末となっていて沢水が流れ込んでくる。特に大雨時や雪解け時には大量の沢水が流れ込んできて、道路路面を流下して行くものと考えられる。今回もそれらの流水が崩壊箇所に集中し道路法面崩

落の原因になったものと思料される。(写真-2、参考写真)。また当該崩落箇所の山側からの沢水も要因の一つであったと思われる。

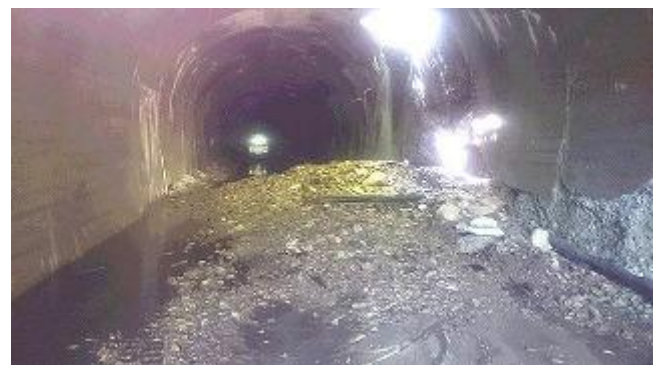
【写真-2】 二ツ小屋隧道米沢側坑口付近の覆工コンクリート崩壊箇所。トンネルの上の仮称白竜沢からの沢水流入状況。福島側を望む。H280805

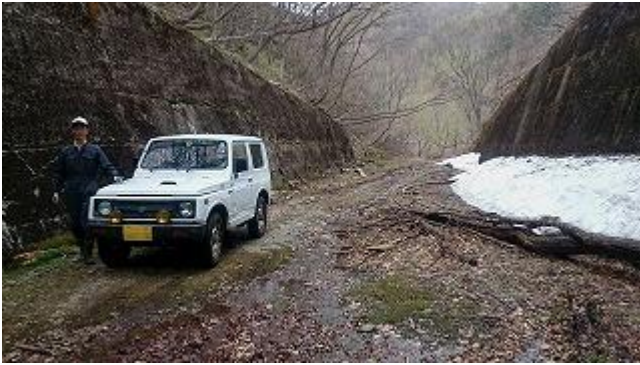
【参考写真】 ニツ小屋隧道米沢側坑口。雪解け沢水が流入し道路本体路面を流下している。 H280424

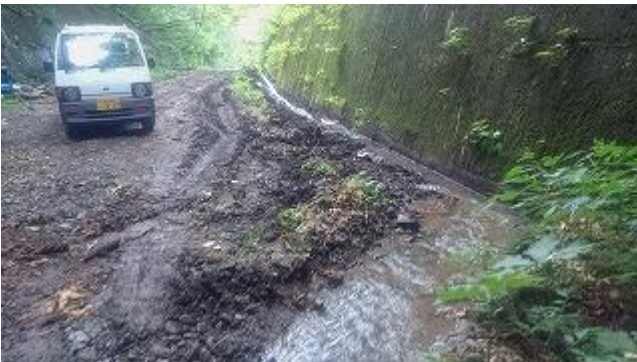
【写真—3】 ニツ小屋隧道米沢側、トンネルからの沢水を右側にある既設側溝へ切回したところ。切回し前はトンネルからの沢水が道路本体路面を流下し崩落箇所集中したと思われる。 H280805

トンネル内からの沢水については道路本体路面に流れ出さないように、岡部さんのご尽力により既設の右側側溝へ現在は導水されている(写真—3、4)。

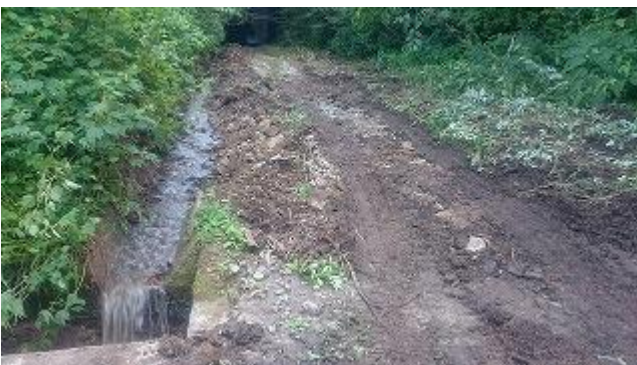
【写真—4】 ニツ小屋隧道米沢側、写真—3 の側溝の流末(既設横断暗渠箇所)。崩落箇所側から福島側を望む。 H280805
