参考資料

3. 冬のニツ小屋隧道工事始末記

3. 冬の二ツ小屋隧道工事始末記

——巨大氷柱出現の淵源を探る——

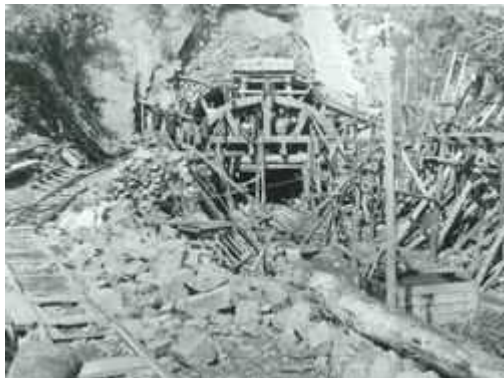
〈写真No.1〉

ニツ小屋隧道福島側坑口・工事中、昭和8年〔1933年〕。大引（おおびき：中央横に設置されている大きな丸太）の位置が、ほぼ旧隧道の路面の高さになる。したがってそれから下は約2m 盤下げされている。

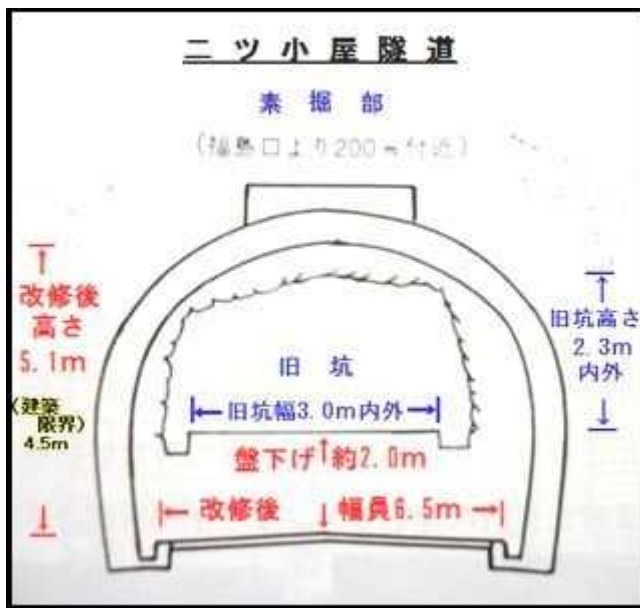
【参考図】 昭和の大改修では、旧隧道の断面を切り拡げた。
（栗子隧道もほぼ同じ）

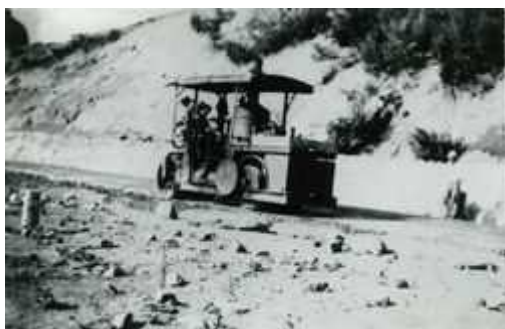
〈写真No.3〉

砂利敷後の蒸気機関ローラーによる転圧作業。

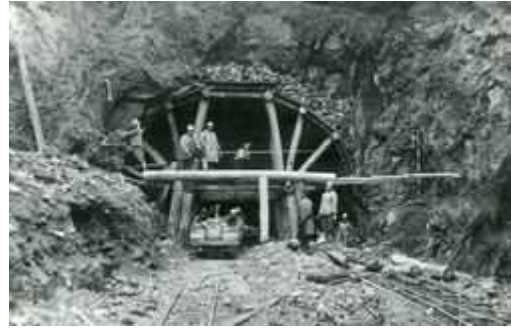
〈写真No.7〉

栗子隧道福島側坑口施工中、旧隧道の路面 (中央の横丸太付近)約 2m 盤下げされている。昭和 9 年。

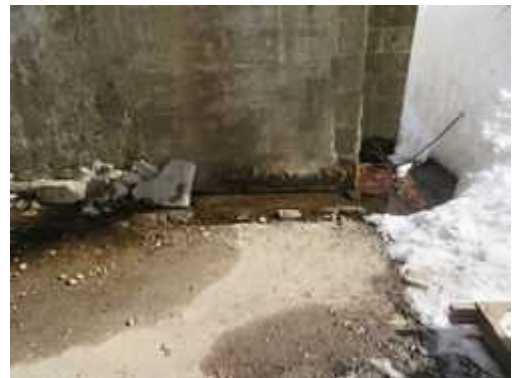
〈写真No.2〉

トンネル内から側溝を流れてくる湧水は氷らない(二ツ小屋隧道福島側坑口)。 R030212

「湧水（注：トンネルからの）は排水管から出て側溝を流れ、側溝の水は摂氏氷点下 11 度の気温でも氷結しないで流れていた。また、舗装^{したば}の下端に湧水の侵入することもなく、好結果を示した」（201 頁、ルビ傍点注筆者）としている。湧水処理そのものとしては良い結果が出たようである。〈写真No.2〉

このことは、実際にトンネル内を歩いてみれば現在でも確認できる。コンクリート舗装の路面はしっかりしていて、路面から水が噴出したり、冬期に路面が盛上^{あが}ったりするということはなく、傷んでいるところもないように思える。湧水処理が効を奏し路盤（注：コンクリート舗装の下の部分）を痛めていない証拠であろう（後掲写真〈写真No.5〉等参照）。しかし、覆工^{ふくこう}（巻立コンクリート）からの湧水、厳冬期の氷柱^{つちら}の問題は尾を引いたようだ。工事記録は続けて次のように記している。

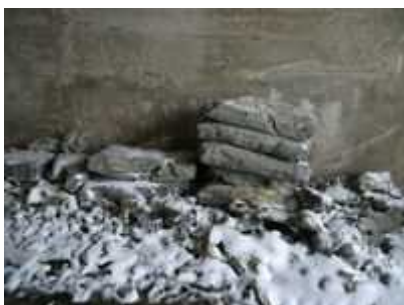
〈写真No.3-2〉

風化（固結）したセメント（袋）。

（ニツ小屋隧道福島側坑口付近に何故か放置されていた）

「そのため工期は遅れ工費に不足を生じ、阿武隈川改修費を随分流用した。……。それに乱袋（後述）数の多いためと冬期間の保存によるしきを得ていなかったり、工期遅延のため数箇月を経過したりして、セメントが固まって紙袋に石を詰めたようになってしまったものも沢山あった〈写真No.3-2〉。それをうすでついてふるい分けして使用した部分もあった。工費不足のため追加購入もできないし、涙をのんでそれを用いる一方、阿武隈川改修工費用購入済みセメントは、改修工事の変更によって貯蔵してあったのを数千袋以上も流用した。これも永く積み重ねていたので幾分風化の気味であって、厳格に言えばコンクリート工事に適さないのであった。従って隧道の巻立も箇所によっては設計通りに施工していない部分もある。だから工事監督者さえも、この隧道を通るのは気持ちが悪いと言った」

このように風化した品質の悪いセメント（注）を使用したコンクリートによる覆工（巻立コンクリート）は、固まりかたが遅くなるなど密度が少なくなり当然のことながら水密性（水を通さない性質）が不良となる。どこからでも漏水することになるはずである。また、強度が低下し耐久性が劣ることも明らかで、現在経年的に寿命と云うこともあるだろうが、その崩壊を早めていることも間違いない。現にトンネルのあちこちで巻立コンクリート（覆工）が崩れ落ちているのを見ることができる。

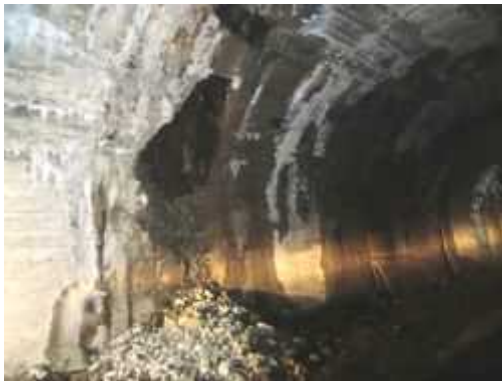
〈写真No.4-1〉

覆工（巻立）コンクリート・側壁部崩落。

第1号内巻箇所（写真奥側、昭和28年〔1953年〕補修箇所）米沢側端部。崩壊箇所は昭和9年〔1934年〕施工箇所。

特に〈写真No.5〉では、段差が見えているのは第1号内巻箇所（昭和28年〔1953年〕施工）であるが、手前の在来覆工区間（昭和9〔1934年〕年施工）には多くの漏水箇所があり、内巻補修区間では比較的漏水が少ないように見え、在来覆工区間ではコンクリートの劣化が進んでいるように見える。また、覆工（巻立）コンクリート崩落箇所は在来施工区間（S8～S9施工）に多く（写真No.4-1～3）、内巻補修区間（S27～S28施工）にはではコンクリートの剥離は見られるが崩壊までは至っていないように思われる。

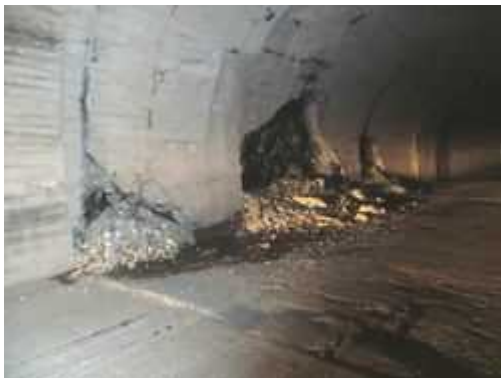
〈写真No.4-2〉

覆工（巻立）コンクリート・側壁部崩落。

第3・4号内巻区間の間。写真奥側に第3号内巻の米沢側端部が見える（昭和28年〔1953年〕補修箇所）。

手前は第4号内巻箇所。崩壊箇所は昭和9年〔1934年〕施工箇所。米沢側から望む。

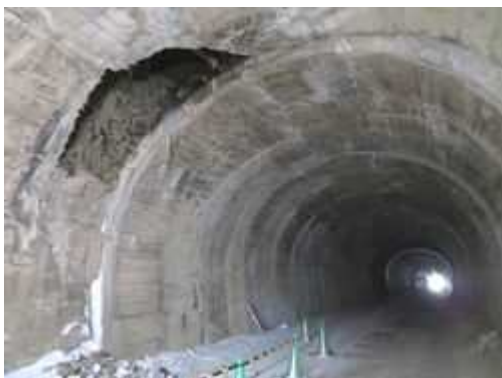
〈写真No.4-3〉

覆工（巻立）コンクリート・アーチ部崩落。

第4号内巻箇所（写真奥側、昭和28年〔1953年〕補修箇所）米沢側端部。

崩壊箇所は昭和9年〔1934年〕施工箇所。

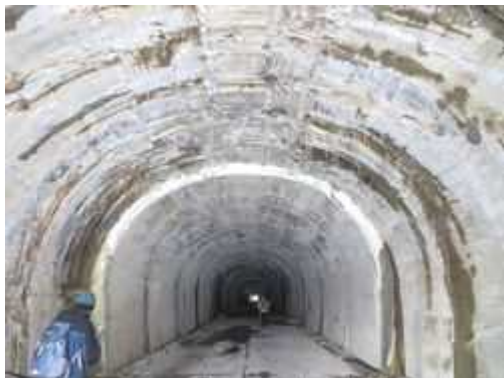
〈写真No.5〉

福島側坑口付近から第1号内巻区間を望む。
手前在来覆工箇所(昭和9年施工)、奥の段差箇所が内巻補修箇所(昭和28年施工)。在来覆工箇所は漏水が多く見られ表面が劣化しているのが分かる。福島側から望む。

戦後、福島県において幾度も補修工事がおこなわれたようである。その補修工事の一つは、既設覆工の上に新たにコンクリートを打ち重ねる内巻^{うちまき}であると思われる。現地では、在来の覆工コンクリート箇所（昭和9年〔1934年〕施工）と新たな覆工内巻クリート箇所（昭和27年〔1953年〕、28年施工）との識別は容易である。両者には段差がありまた表面を見ても劣化の程度に差がある。〈写真No.5〉

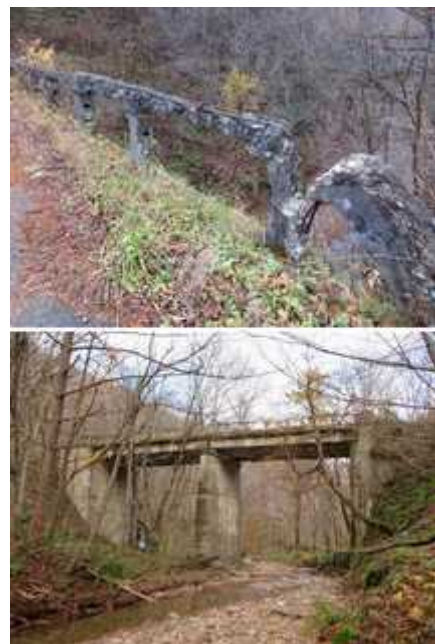
〈写真No.6-1〉

烏川橋・高欄(上流側)コンクリート劣化崩壊。(S11.9完 L=23.3mW=6m)

余談となるけれども、二ツ小屋隧道米沢側坑口から500mほど米沢側に下ったところに架かっている烏川橋（鉄筋コンクリートT型桁橋、橋長23.3m）の高欄（欄干）の話題である。この高欄は笠石や支柱がコンクリート製である（横棧は鉄製のガス管であったが、戦前供出されてなくなっている）。現在その笠石などがぼろぼろの

状態で、中の鉄筋が剥き出しになっているほか高欄自体が倒壊している部分がある〈写真No.6-1〉。烏川橋の施工時期（昭和10年5月～昭和11年9月）は、二ツ小屋隧道の時期は異なるけれども、これらのコンクリートに例の「風邪を引いた」セメントを使用した可能性もあるのではないだろうか。

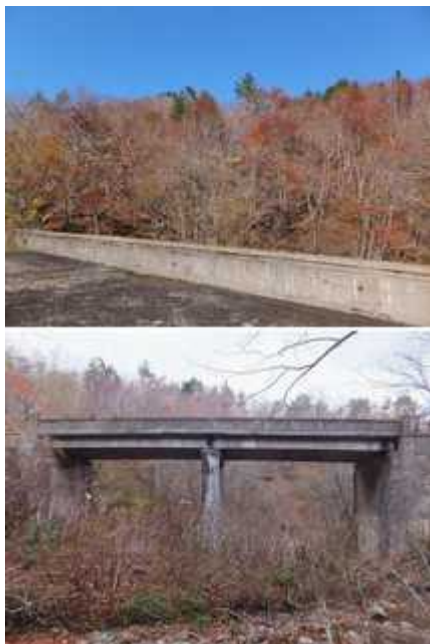
〈写真No.6-2〉

大平橋・現在も堅牢コンクリート壁高欄。(S11.11完、L=23.3m、W=6m)

この橋から米沢側に行った所に大平橋や杭甲橋があり、コンクリート製の高欄（壁高欄）となっているけれども、こちらの方は、現在しっかりと置いて堅牢な状態である〈写真No.6-2〉。

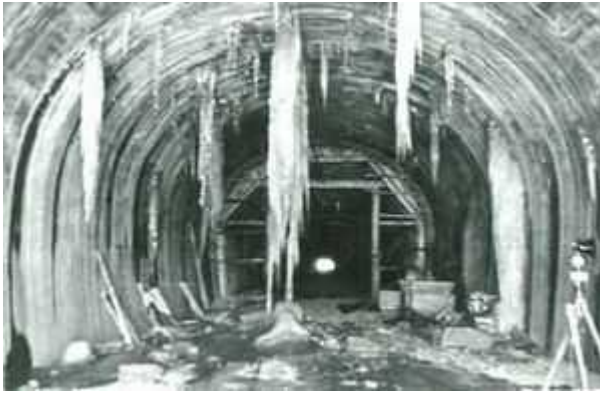
〈写真No.7-1〉

昭和 27 年度、福島県によるニッ小屋隧道・内巻補修工事中(第 2 号内巻と推定される)。手前の氷柱箇所は、後に(28 年度)に施工した第 1 号内巻区間内と思われる。昭和 28 年 1 月 17 日栗子冬期調査時撮影(建設省)。米沢側坑口が小さく見えるのは内巻施工のための型枠支保工等が光を遮っているためと考えられる。

これは、打継目^{うちつぎめ}などから漏水^{ろうすい}するというようなことでなく、普通の覆工（巻立コンクリート）表面から、どことはなしに湧水があるということである。まるで毛穴から汗が吹き出てくるようなものであろう。この記述の状況は、昭和 9 年（1934 年）3 月のものであると思われる。昭和 28 年 1 月に現地調査の際の当該箇所を彷彿とさせる写真が残されているが（後掲写真〈写真No.7-1〉参照）まさにそのことを物

語っている。内巻補修工事についてはのちに述べるが写真奥に見える型枠はその補修工事中であり、写真手前の氷柱は、在来覆工箇所（昭和9年施工）からの漏水状況を示すものであろう。前記引用文冒頭の傍点部分で述べているような太い氷柱ができていたのが分かる。これは、隧道建設後約20年後の写真ではあるけれども、「ボロ」を詰めた補修が耐久性のあるものとは考えにくく、すぐに漏水が再発しずっと続いていたのであろう（後述）。

この記録により前述したように、福島県において二ツ小屋隧道の補修工事として内巻を施工したことは間違いない。二ツ小屋隧道の昭和 27 年度分の具体的工事内容は資料の中に見当たらないけれども、第 2 号内巻分（推定約 70m）と思われる（昭和 28 年 1 月 17 日〔昭和 27 年度〕の〈写真No.7-1〉のところ、〈写真No.7-2AB〉）。

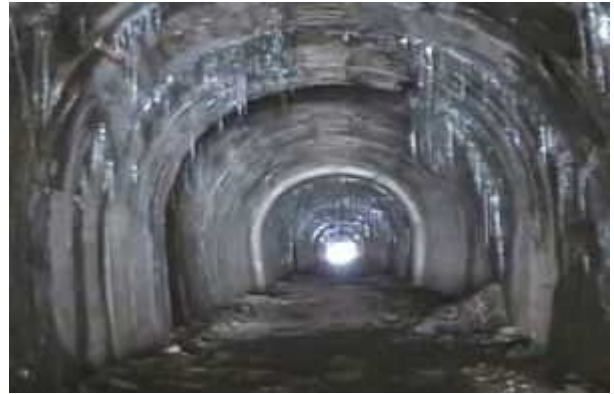
〈写真No.7-2A〉

第 1 号内巻箇所(福島側)から第 2 号内巻箇所を望む。〈写真No.7-1〉とほぼ同じ構図。

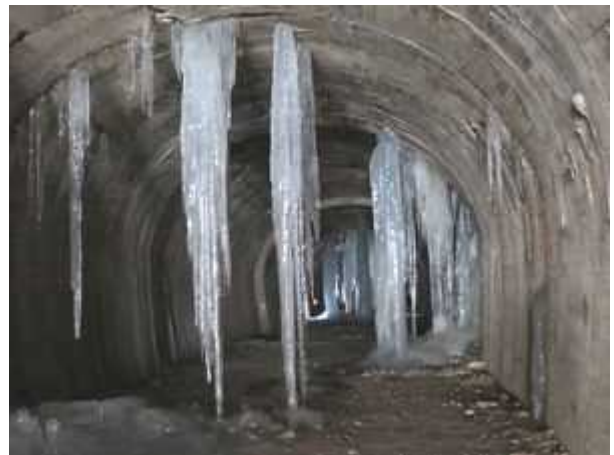
〈写真No.7-2B〉

第 1 号内巻箇所(福島側手前)から第 2 号内巻箇所(巨大氷柱群)を望む。厳密に場所の同定はできないが、氷柱の状況が〈写真No.7-1〉の氷柱状況に酷似している。

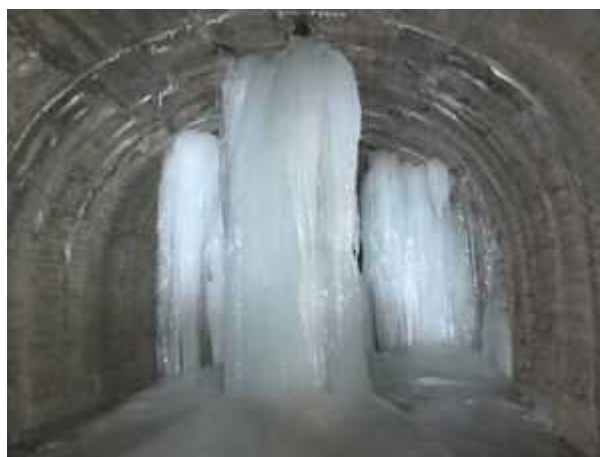
〈写真No.12-1〉

二ツ小屋隧道、巨大氷柱群（高さ約5m、幅約2m）。

（福島側坑口から約100m付近の第2号内巻区間内）

現在、二ツ小屋隧道に巨大氷柱を見ることができるのは、先輩には大変申し訳ない云い方になるかも知れないけれども「怪我の功名」とでもいえるものであろう。隧道改修工事の不完全さの故に、今日世にも不思議な絶景を楽しむことができるようになったということになる〈写真No.12-1〉。手放しで喜べる話ではないけれども、これはこれで有り難いことではある。
