平成 23 年冬・万世大路二ツ小屋隧道「巨大氷柱」探訪記

大滝会特別会員 鹿摩 貞男（万世大路研究会幹事）

明治と昭和の貴重な土木遺産が何時までも後世に伝えることができることを念願し、冬の二ツ小屋隧道探訪を報告するものである。本稿は、探訪記（本文）・【参考資料】「冬の二ツ小屋隧道工事始末記」・「氷柱隧道」写真集・「二ツ小屋地区」写真集から構成されています。

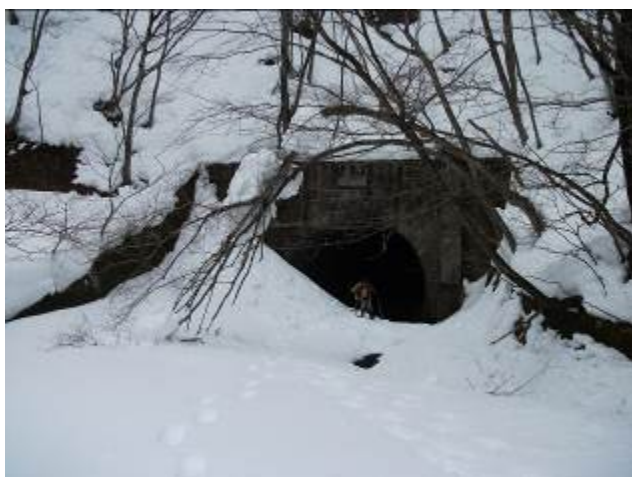
写真—7 雪に埋もれる二ツ小屋隧道福島側坑口

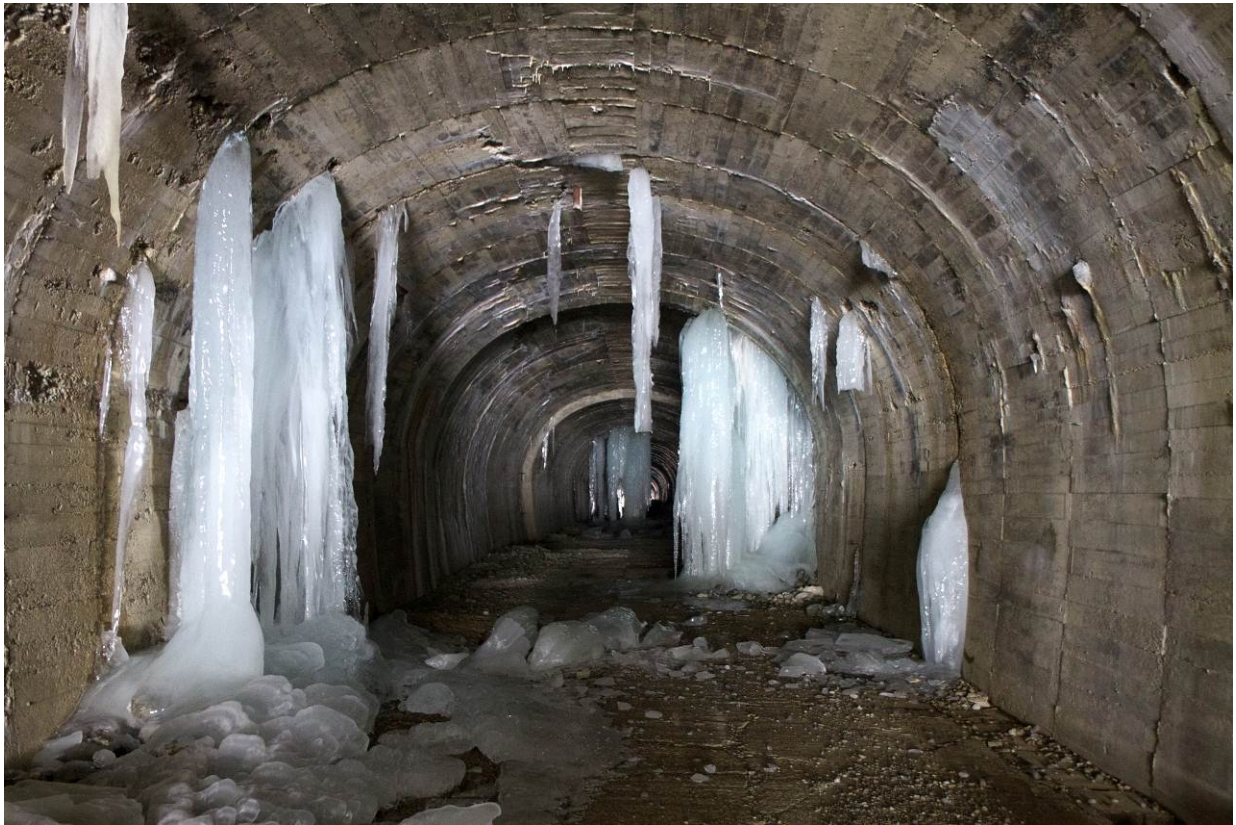
写真-8

さて、先輩には申し訳ないけれども、我々は巨大氷柱を見に行くこととする。福島側坑口からは、米沢側坑口がはっきり見えるはずであるが^{めいりよう}明瞭でない。これは奥に行ってから分かったことであるが、発達した氷柱が^{さきぎ}明かりを遮っていたのである。坑口へ進むと、最初の巨大氷柱の影が見えてきた。米沢坑口の^{ちようど}超弩級^{きゆう}の氷柱を見る前ではあったがその見事な氷柱にまず驚く。坑口から20m程度行ったところの最初の^{うちまき}内巻箇所（「参考資料」参照、トンネル補修をおこなったもので、トンネルの天井や壁のコンクリートが劣化したためその上にコンクリートを打ち重ねること）から、2番目の内巻箇所にかけては漏水が激しく、従って氷柱も発達している（sunnypanda様撮影提供、写真—8参照）。

平成23年(2011年)2月6日撮影、参考写真-1及び写真-9とほぼ同一箇所、福島側から米沢側を望む

この漏水が写真-8の左手前の氷柱と、その路面に宝石のような何とも美しい泡状の氷塊を生じさせたのであろう。また、同写真の右側の氷柱の下に崩落土石が見える。分かりにくい^{わず}が写真-9の右側に僅かにそ

写真—8 (中央) を見れば分かるように、直径 50cm 以上もある巨大氷柱が落下し割れているもの。頂部中央から垂れ下がって路面にくっついているもの等が見られる。

特に写真—9を見れば、内巻をしていない手前の区間には多くの漏水箇所があり、内巻箇所は比較的漏水が少ないように見える。写真—8の水柱の位置を見てもそのことは確認できる。

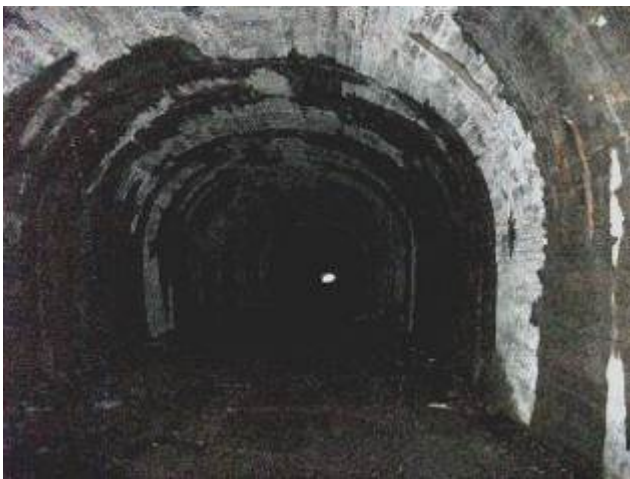
写真-9 平成22年(2010年)11月6日撮影、福島側坑口から約20m附近、1番目の内巻コンクリート箇所

この箇所はその水音も激しく漏水していた所である。平成22年(2010年)11月に撮影した写真の左端に、分りにくいけれども噴出している漏水が見える（写真—9）。またその噴出した漏水が路面で跳ね返り僅かに白くなっているのが見える。

(昭和28年頃補修、参考写真-1)

の崩落土石^{ほうらく}が確認できる。なお、中央の白い丸は米沢側坑口である。

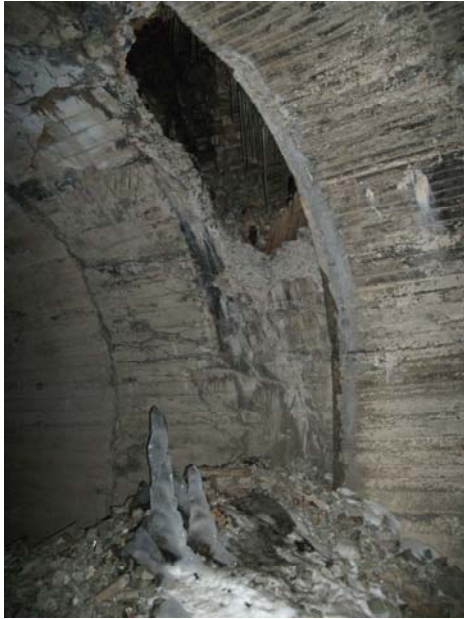
あるいは、崩れ落ち堆積している岩層がんせつの上に小さいけれども氷筍ひょうじゆんも見ることができる (写真—10)。

写真—10 氷筍

これは、巻立コンクリートまきたて (覆工ふっこう、コンクリートでできたトンネルの天井や壁のこと) が崩壊し地山じやま (もともとの山を構成している岩や土のこと) が崩れ落ちたところである。そこには氷柱もある。

崩れ落ち堆積した岩層がんせつには約 7cm 角の柱状になっているものが多く混ざっている。また剥き出しになった地山にも柱状の節理せつり (規則的な割れ目) が見えた。これは、亀裂が多かったという二ツ小屋隧道の地質を物語っている。その二ツ小屋隧道の地質は、「……全坑道は殆ど同質の安山岩あんざんがん、玄武岩げんぶがん及び凝灰岩ぎょうかいがんなどであって、節理裂目多く、所々に湧水ゆうすいがあつて、風化した所」 (『改修史』188 頁、ルビ筆者) もあつたと記録されている。

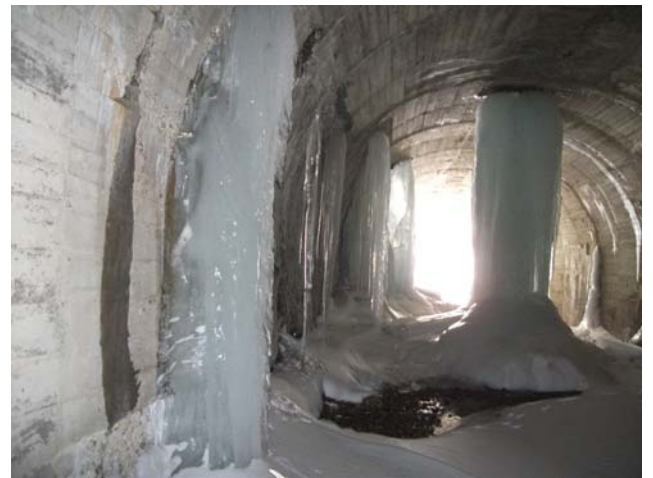
この後も、ところどころの珍しい氷柱 (巻末写真集「氷柱隧道」参照) を楽しみながら米沢側坑口へと歩を進めた。しかし、依然いぜんとして光は遮られて米沢側坑口の全体が見えてこない。そこには驚くべき光景が我々を待っていてくれたのである。その光を遮っていたのは、トンネルの真ん中に居座る当に超弩級の氷柱ひょうちゆう (これを「つらら」とは云わないだろう) だったのである (写真—11)。

写真—11 坑内から米沢側坑口を望む

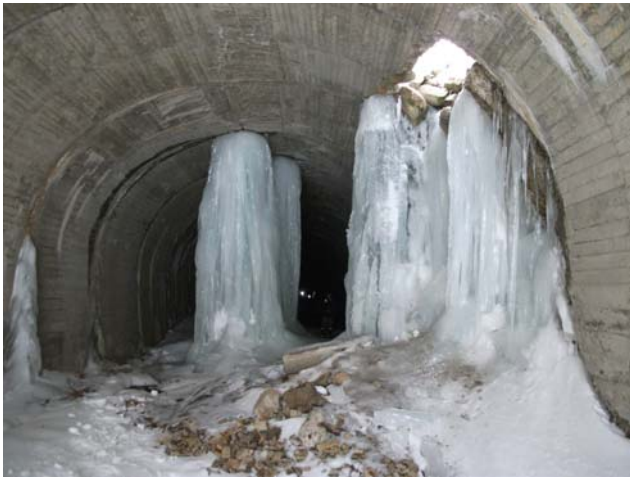
近くに行くと、その頂部からのものばかりでなく、左肩天井部の巻立コンクリートの崩壊部からの氷柱も凄いものであった。この自然の織りなす造形美の神秘的なまでの圧倒的な美しさに息をのみ、暫し巨大氷柱の前に佇たたずんでしまいました (写真—12、—14、—15)。

写真-12 米沢坑口巨大氷柱 (1)

巨大氷柱の出現は嬉しくもあるけれど、それは漏水が激しくなってきたということでもある。凍結融解の繰り返しによりトンネル本体が確実に劣化していることを意味する。我々にとっては複雑な心境である。

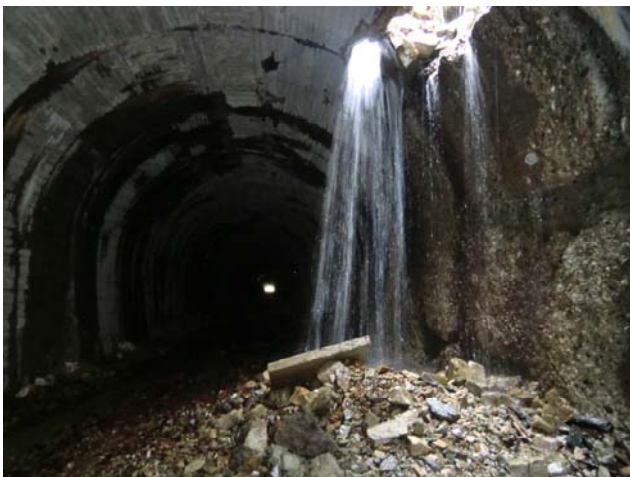
写真-13 (伊藤弘治様 平成22年11月撮影提供) 米沢側坑口
附近、大崩落 前掲写真-12 箇所

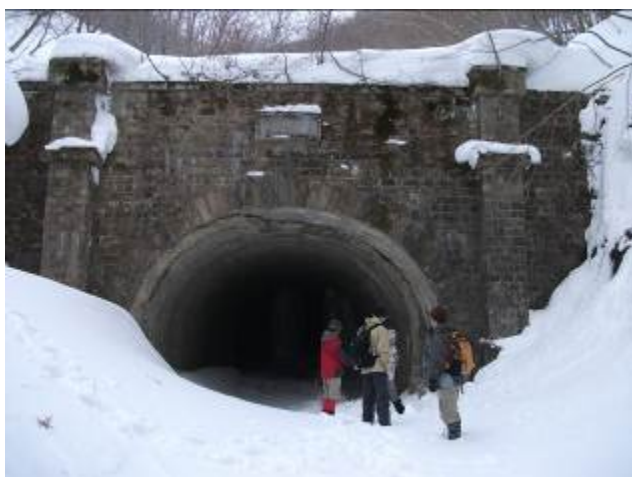
写真-17 ニツ小屋隧道米沢側坑門

こちら側の天候も曇り、風がなく穏やかでそんなに寒くない。山口屋さんが持参した温度計によると氷点下 2 度とのことである。ザックの中の温度と云うことで、実際はもう少し低いだらうとのことであった。以前に来られたときは、トンネル内では氷点下 13 度だったという。本日の穏やかな天候は、今の時期としては例外的なものなのかも知れない。

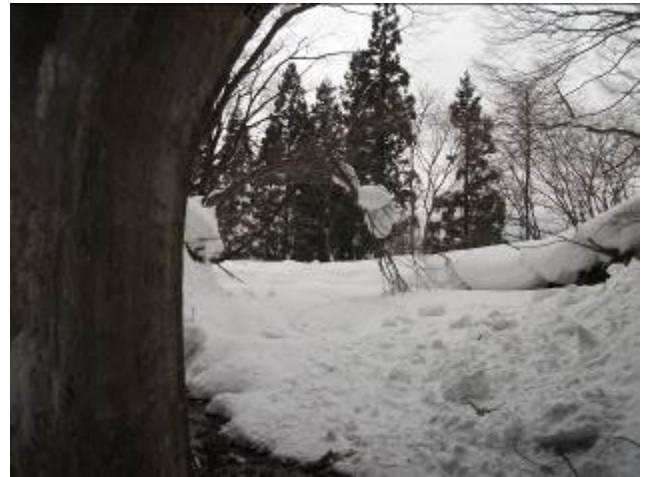
またそのすぐ下のトンネルからの地下排水口からは、秋に来たときは地下水がこんこんと湧き出していた。トンネル内側溝からの排水と合流して小川のように流れていたけれど、今はただ水が滲んでいる状態である（写真—19）。

写真—19 福島側坑内から望む。左側下に氷結していない部分（排水溝）が見える、右側雪庇箇所上附近が旧ニツ小屋駐在所跡と思われる。

氷結していないので地下水が流れ出ていることは確かである。トンネルの中においても地下水がチタンチタンと音をたてしたり落ちるのを見た。

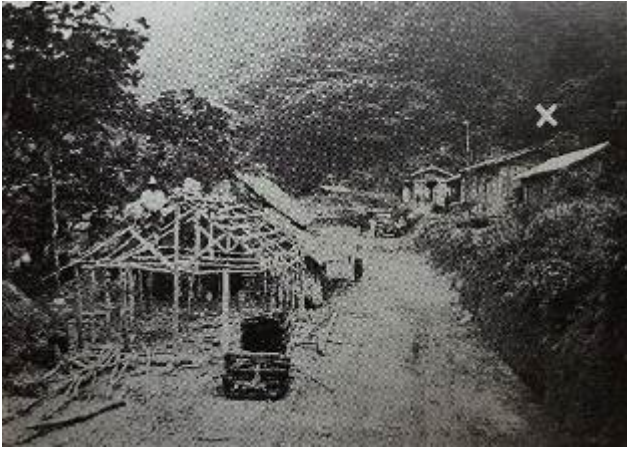
参考写真-2 (『栗子トンネル工事誌』から転載)

ニツ小屋隧道改修工事については後述するけれど、昭和 8 年から昭和 9 年にかけて現地で越冬しながら昼夜兼行で工事がおこなわれている。最初は大滝の民家を飯場としていた。しかし、工事が本格化したため、福島側坑口から 50m 下の平坦箇所には 450 名分の小屋掛けをおこない作業員を分宿させた。小屋数は大小 10 数棟におよび、1 棟当たり 20～50 名を住ませた。小屋は掘立造りで屋根及び周囲は杉皮で覆い、床は板張りむしろ敷きであった（参考写真—2、写真—20）。

昭和8年6月撮影、左側作業員飯場小屋掛け中(掘立造り)、
右側建物は二ツ小屋工場(出張所及び合宿所、×印箇所が二
ツ小屋隧道坑口

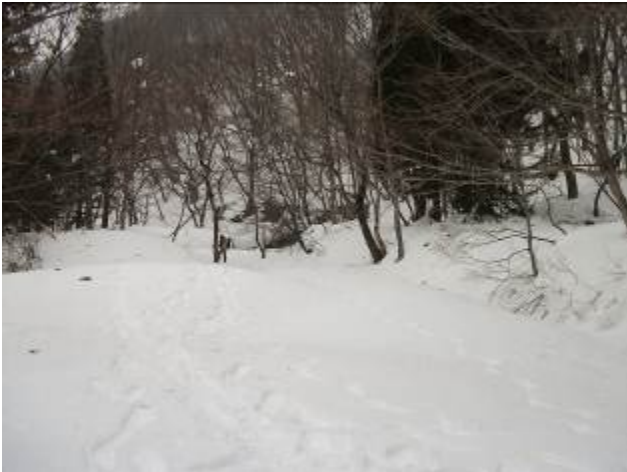
写真-20 二ツ小屋隧道福島側(写真中央)を望む。

参考写真-2 とほぼ同一箇所、道路が広がっている。

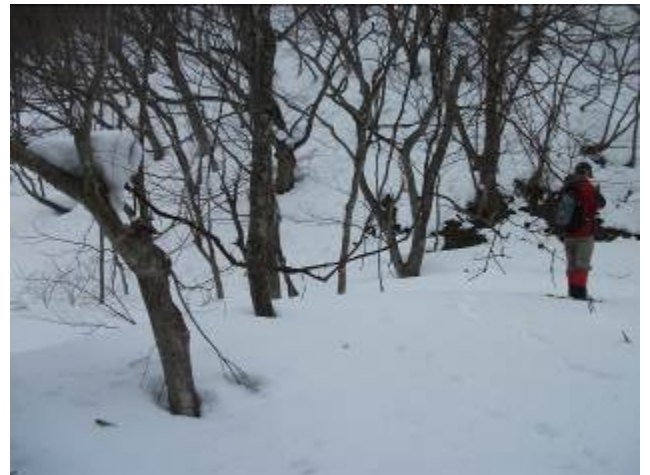
写真-21 二ツ小屋隧道福島側坑口左側、旧明治期森元駐在跡地付近

さて坑口の南側の高台(写真-21)及び北側の高台(「鳳鷲駐蹕之蹟」所在箇所)は、明治期万世大路のほぼ路面の高さだと云われる。現在の路面は、明治期二ツ小屋隧道を昭和の大改修で拡幅切拓した際に盤下げされた(約2.5m)もので、従って両側が高台のようになって残ったものであると思われる。

この南側の高台には、明治期に旧二ツ小屋駐在所があったということだ。高野英治さん(大滝会副会長)に現地で教えていただいた。この箇所には、建物の土台らしき石積や排水管があることをおばらさんに教えていただいた(旅猫おばらさんHP参照)。これらは、この旧二ツ小屋駐在所と関係ある可能性が極めて高いと思われる。

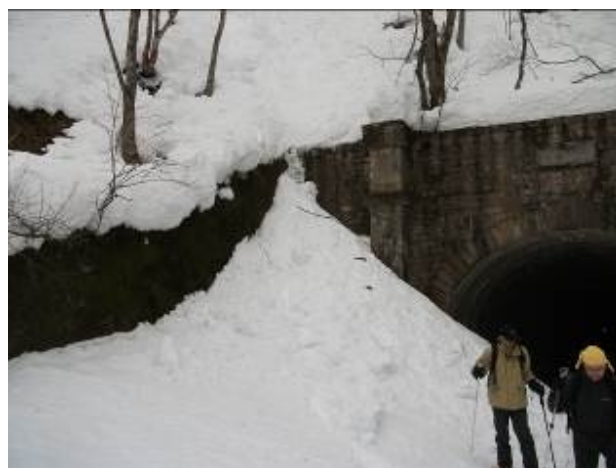
写真-22 二ツ小屋隧道福島側坑門、映画「赤い殺意」雪の滑り台

二ツ小屋隧道福島側の坑門を見ると、左側の門柱前にはその上の斜面から崩れ落ちてきた雪が堆積^{たいせき}している。映画『赤い殺意』(昭和39年(1964年)6月、日活配給、今村昌平監督作品)のロケ現場となったところで、門柱の上の雪の斜面から、楠侑子(女優)が雪の上を滑り下りるシーンがある。その時より^{じやっかん}若干雪は少ない感じはするけれども、今回もほとんど同じ状況である(写真-22)。

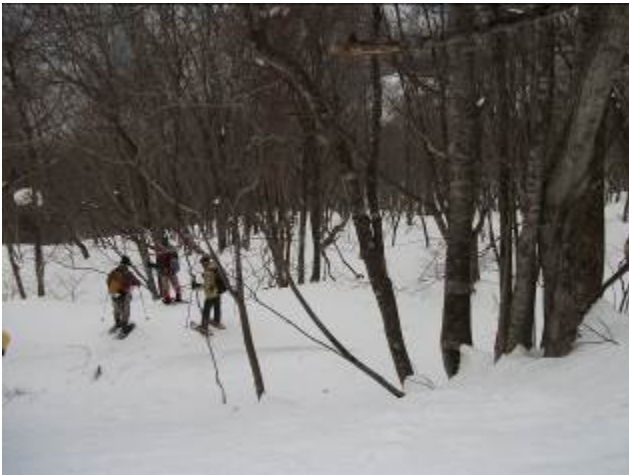
写真—23 ニツ小屋隧道福島坑口手前斜面下、
明治期万世大路、七曲坂跡か

昨秋も同じような所を見ているけれども、木々にはまだ葉が残っていて写真ではあまり明瞭ではない。しかし、現地では段々になっている道路跡を確認していたところでもある。冬季落葉時にはその痕跡がはっきり確認できるようだ。

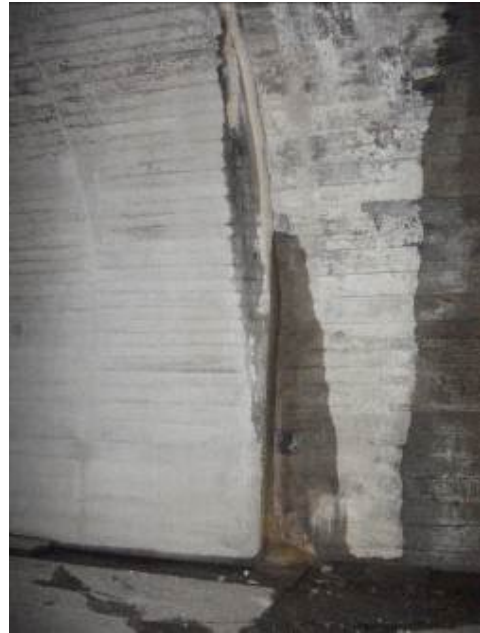
現地では、在来の覆工コンクリート箇所と新たな覆工内巻クリート箇所との識別は容易である（写真—25）。

写真—25 福島側坑口から数十m、2番目の内巻箇所覆工コンクリート側壁部、漏水のある在来コンクリート（右）と補修後内巻コンクリート（左）
（平成22年11月撮影）

戦後、福島県において幾度も補修工事がおこなわれたようである。その具体的な内容について、当時の道路管理者福島県などに照会中であるけれど分からない。参考写真—1などから推測すると、それは覆工の上に新たにコンクリートを打ち重ねる内巻が補修工事の一つであると思われる。写真—8や写真—9などを見ると段差があってはつきりその内巻を確認することができる。

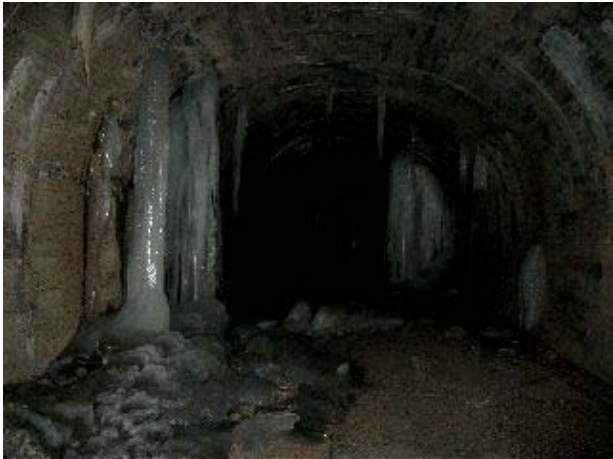
福島側最初の内巻箇所附近

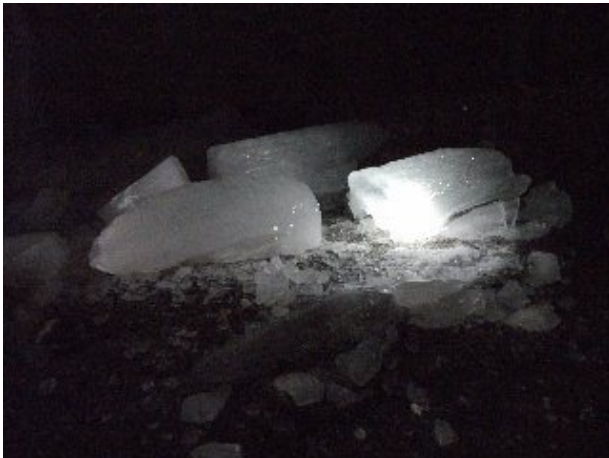
巨大氷柱落下

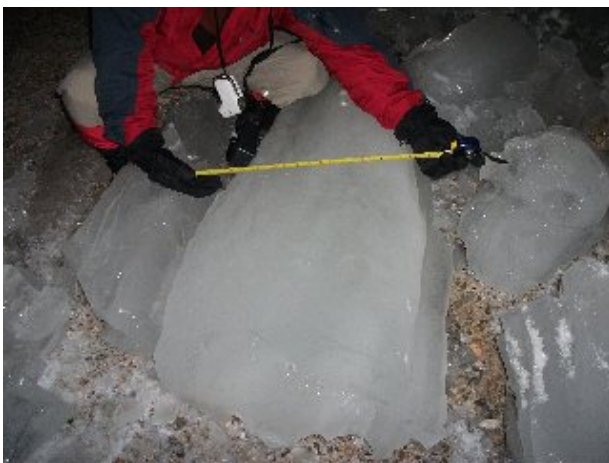
巨大氷柱落下、直径 50cm 以上

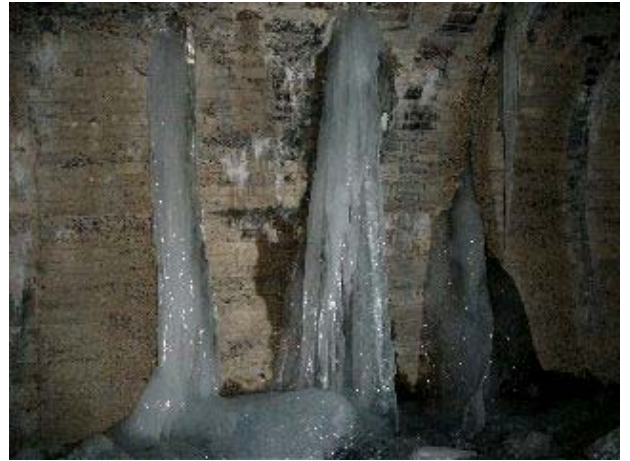
中央部附近・側壁部

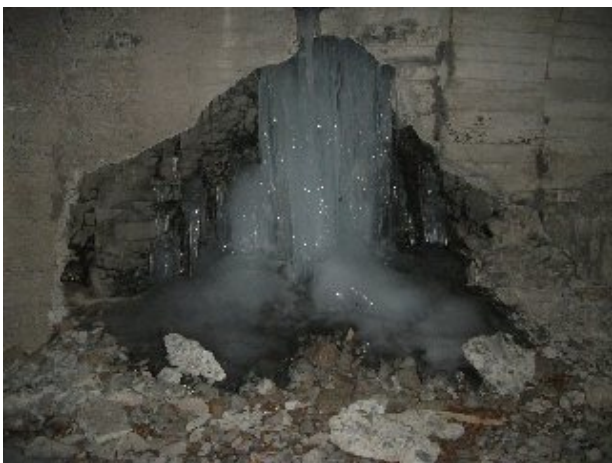
中央部附近、側壁崩壊・柱状石

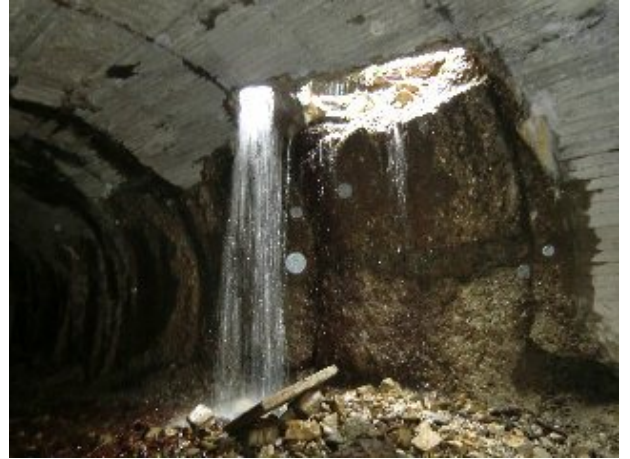
米沢側坑口附近、大崩落 (伊藤弘治様 撮影提供)

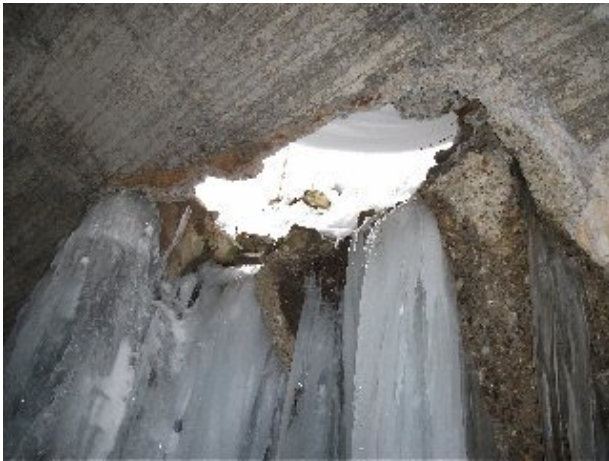
このように風化した品質の悪いセメント（注参照）を使用したコンクリートによる覆工（巻立コンクリート）は、固まりかたが遅くなるなど密度が少なくなり当然のことながら水密性（水を通さない性質）が不良となる。どこからでも漏水することになるはずである。また、強度が低下し耐久性が劣ることも明らかで、現在経年的に寿命と云うこともあるだろうが、その崩壊を早めていることも間違いない。現にトンネルのあちこちで巻立コンクリート（覆工）が崩れ落ちているのを見ることができる。

米沢坑口覆工崩壊箇所

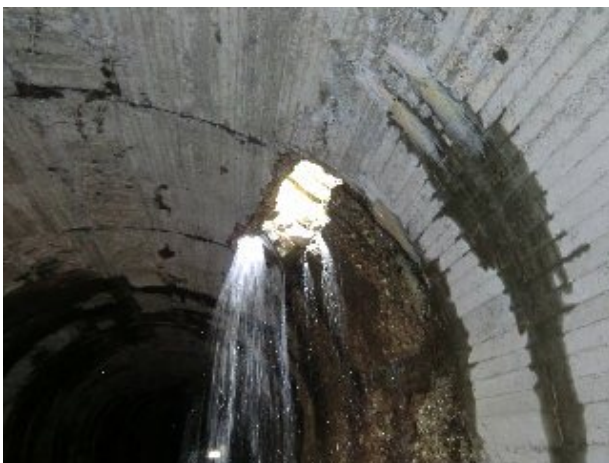
米沢側坑口覆工崩壊箇所 (伊藤弘治様 平成22年11月撮影提供)

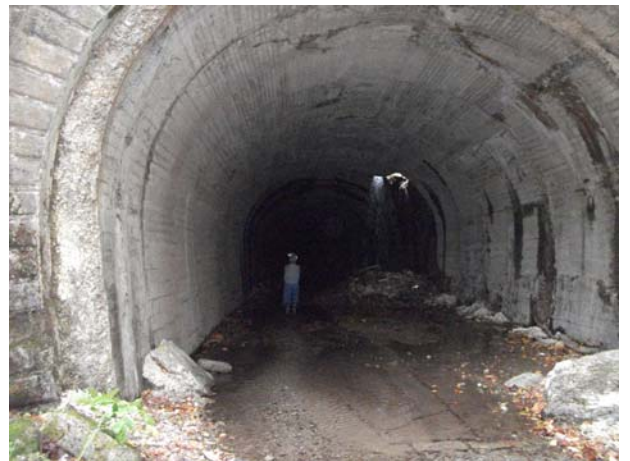
氷結してない時の二ツ小屋隧道米沢側坑口（平成22年11月撮影）

左の写真とほぼ同じ場所
