# 速報版 栗子隧道探検記

大滝会(万世大路研究会)

鹿摩貞男

平成 28 年 6 月 26 日(日)、旧国道 13 号万世大路の栗子隧道の探検に往復約 15km、約 8 時間かけて行って来たので速報版として報告します。

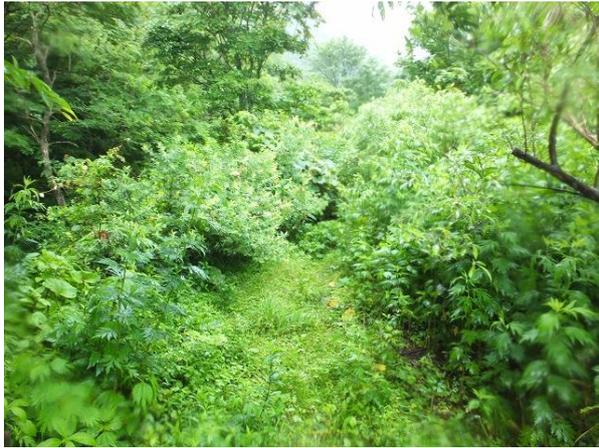
この区間は想像以上にひどい状況となっている。まさに文字通り「藪漕ぎ」でどこを歩いているのか訳が分からなくなってしまうほどで、中には旧道部分が確認出来ないようなところもあるほどである。また旧大平集落福島側では、道路が滑谷沢に侵食され幅が1m程度のところがあり、雑草も生えていて分かりにくく気を付けないと沢へ転落する危険箇所もある。

⑬ 旧大平集落入口付近。米沢側を望む

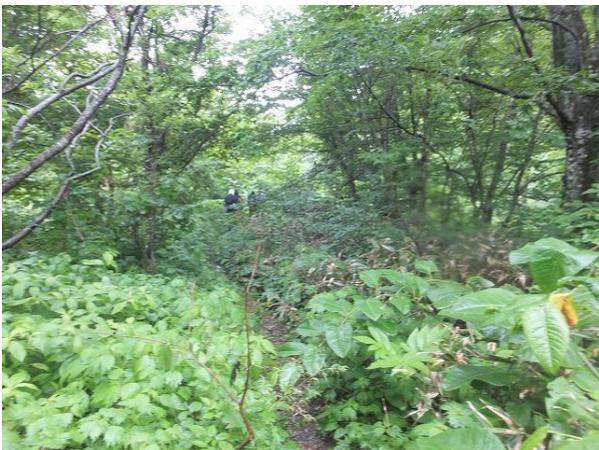
⑮ 旧大平集落中心部付近。福島側を望む

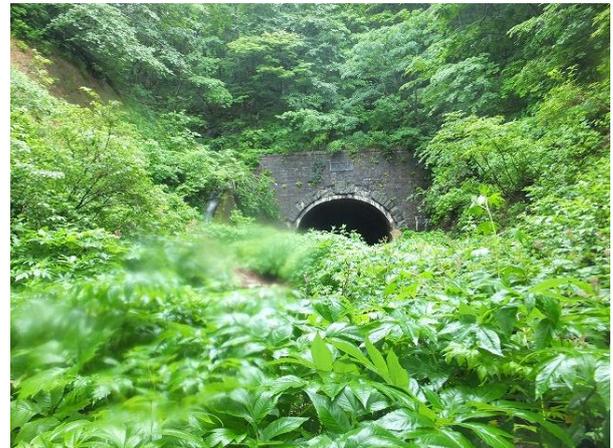
㉒ 栗子隧道見ゆ。緑の中に埋没していた。

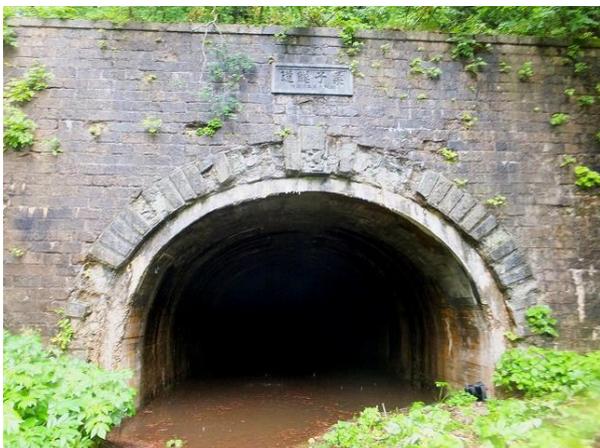
隧道内① 栗子隧道

福島側坑口は以前から湛水していて、今回は雨で水量が増えていたのかも知れないけれども、水深を測定したところ道路センター（中心）で70 cm、路側で80 cmもあった。何回か来ている山口屋さんによればいつもはせいぜい30 cm程度だと云う。この場所で何時も疑問に思うのは、水を堰き止めている坑口前の大量の堆積土砂である。何故こんなに土砂が溜まっているのか不思議である。トンネル上部の地山から崩れ落ちたのか、左側或いは右側の沢からの土石流でもあるのだろうか。ちょっと見ただけではいずれも考えにくいところである。トンネル上部に崩壊したような形跡は見当たらないし、左側の沢は安定しているように見える。もしかして人為的に盛った可能性もないとは云えまい。

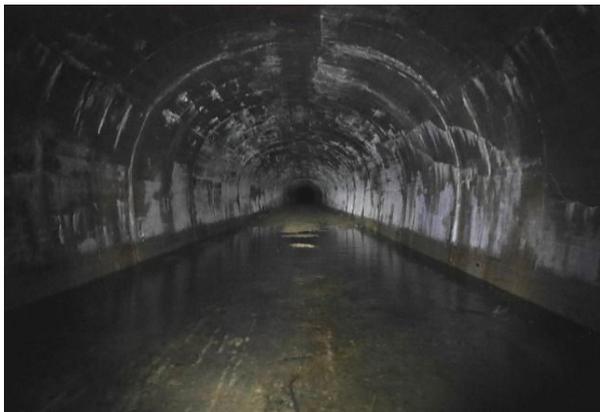
10分ほど進んだであろうか、湛水線が現れて水が切れ始めコンクリート舗装の路面が見えてきた。坑口からの距離は全くの推測であるが百数十メートル程度ではなかろうか。単純計算で行くと、福島側のトンネルの縦断勾配は0.714%（『福島県直轄国道改修史』212頁）なので、坑口水位70cmとすると約100mで湛水線となるはずである（写真 隧道内⑦～⑨）。

隧道内⑦ 漆黒の闇に微かに湛水線が見える。  
dark-RX 様撮影提供

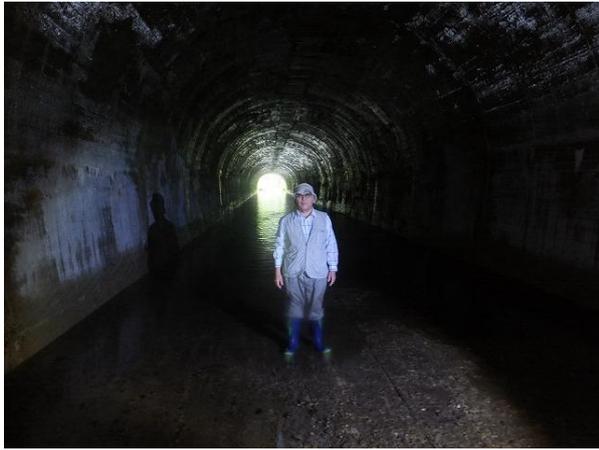
隧道内⑨ 漸く水が切れる。

路面は、大部分がしっかりとしたコンクリート舗装が残っていたけれども、県境手前あたりであろう、盤膨れでもあったのか土砂路面のようにガタガタになっている部分があった。また、コンクリート覆工（天井や壁）は部分的に剥離しているところ、遊離石灰が滲出しているところがあるけれども、概して良好のように見えた。

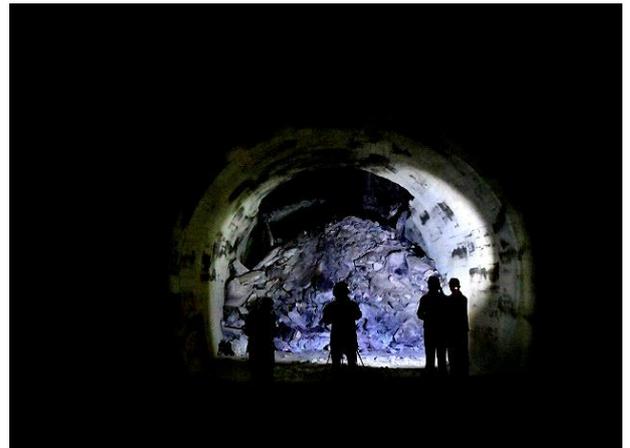
崩壊現場の圧倒的な迫力に息を飲んだ。天井の地山が深く抉られ土石と覆工コンクリートなどが崩れ落ちていた。

崩壊後の天井の地山について長く観察することは出来なかったけれども、次から次へと崩れてくるように思える。一部の崩落土を握って見ると未固結の凝灰岩或いは砂岩のような感じですぐに潰すことが出来た。覆工（巻立）コンクリートの厚さは意外に薄く（20 cmくらい？）その上には木材が散乱しているのが確認出来た(写真 隧道内⑲～㉔)。

隧道内㉑ 大崩落を前に 矢内靖史様撮影提供

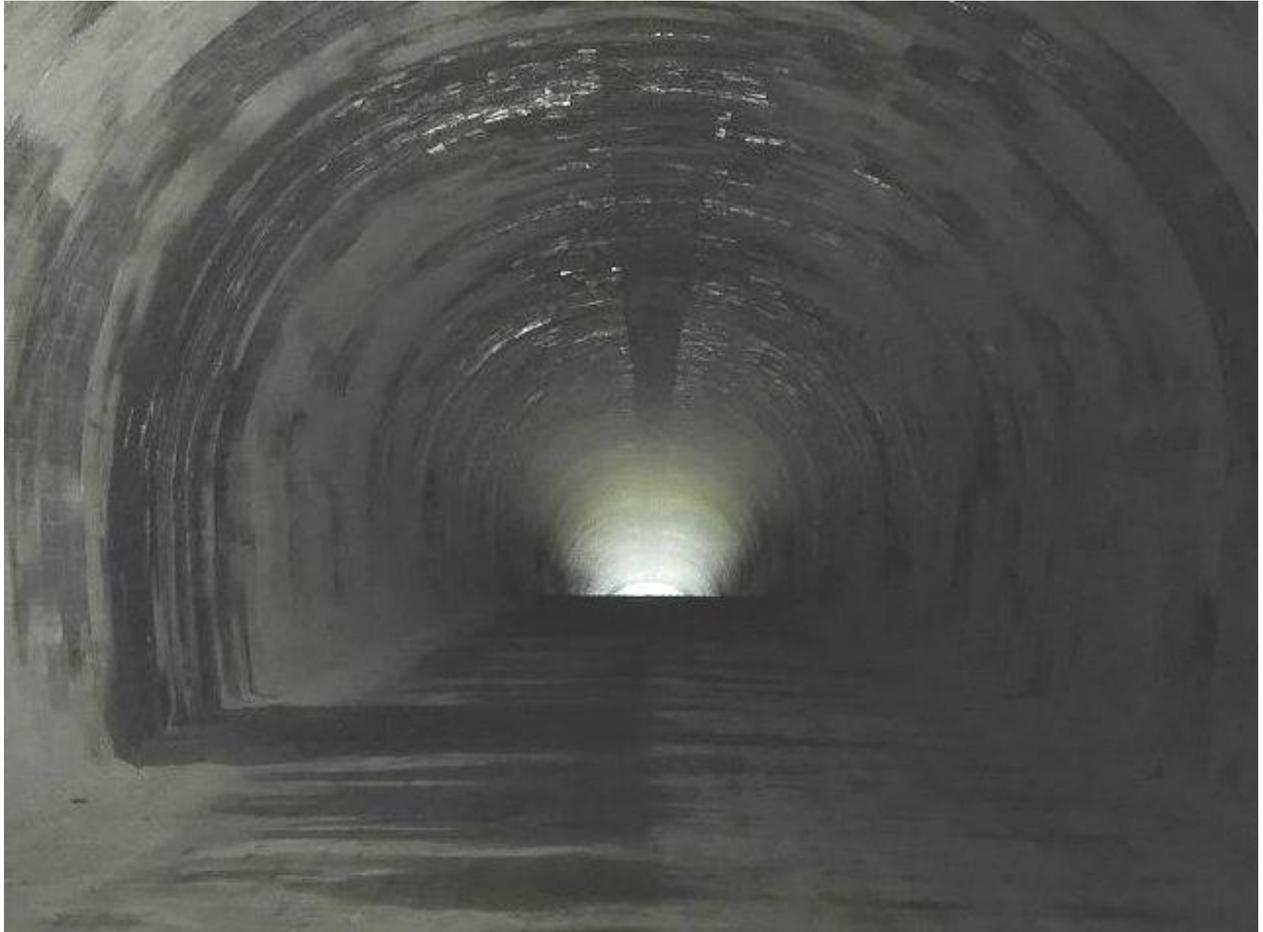
隧道内⑤ 実に壮観なり、崩壊箇所から福島側坑口を望む。  
中央に浮かぶ水平路面は隧道最高点 888.3m(標高、推定)、手前から 2.5%上り勾配(約 100m)、  
その最高点から福島側坑口までは 0.714%下り勾配(400m)。 dark-RX 様撮影提供(トリミング)
