# 令和3年冬、万世大路「二ツ小屋隧道巨大氷柱」実見記

万世大路研究会（大滝会）

鹿摩貞男

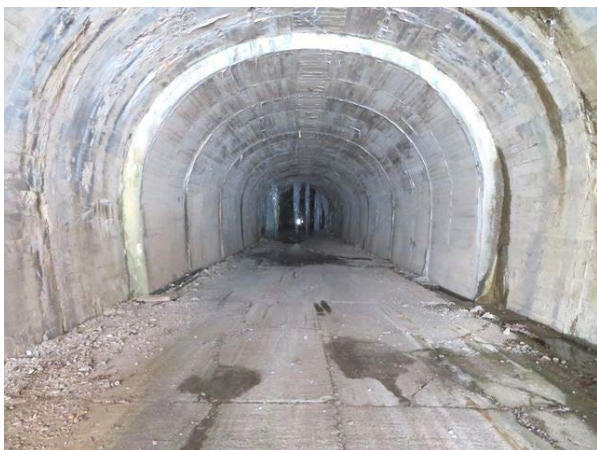
二ツ小屋隧道福島側坑口から奥を覗くと微かに氷柱群が見え、その間に米沢側坑口のあかりも見る事ができる。坑口から 20m ほど進んだ所に延長約 30m の最初の内巻補修区間（注）がある（仮称第 1 号内巻）。内巻箇所は、天井や壁に段差（厚さ約 30 cm）があるのですぐ分かる。（写真 5-1~3B）

写真 5-1 福島側坑口から奥(米沢側)を望む。覆工段差は第 1 号内巻部。

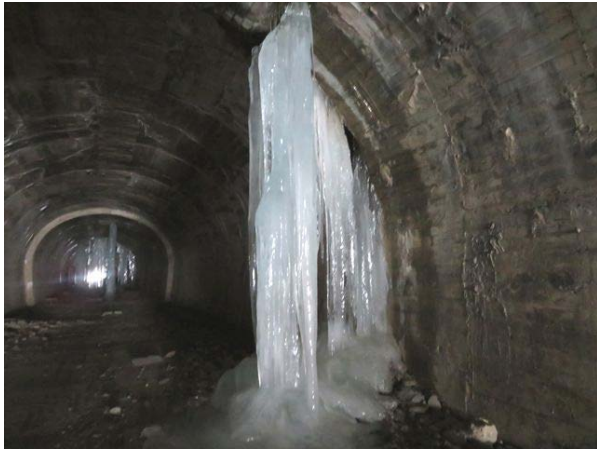
その第 1 号内巻補修区間の米沢側端部（打継目<sup>ウチツグメ</sup>）の右側（北側）にも氷柱があり路面にも氷の塊ができています。2 番目の氷柱群である。今回は比較的大きな氷柱となっているようだ。路面の氷塊も何かを連想させるような年もあるが今年は特にそれはない。当該箇所は、夏場でも漏水が特に目立つところではないが、近年巻立コンクリートの劣化が進み一部崩壊し始めていて心配な場所の一つである。

写真 7-1 第 2 番目氷柱群、第 1 号内巻区間米沢側端部  
右側。奥に第 2 号内巻区間が見える。  
門番のような氷柱が真ん中にあり、その背後  
に巨大氷柱群。福島側から望む。

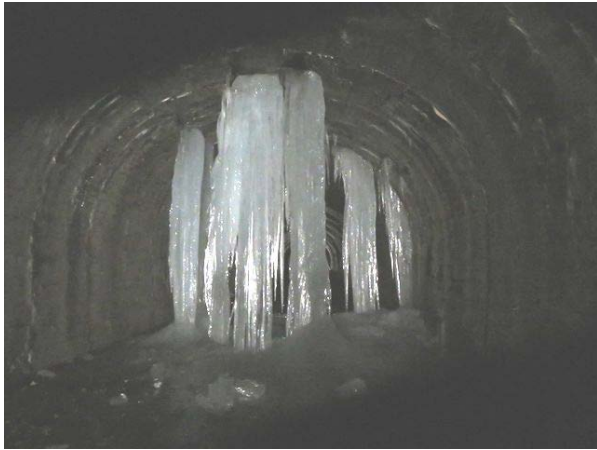
さらに 20mほど米沢側へ進むと、第 2 号内巻区間の福島寄りになるが本日目当ての「巨大氷柱群」が現れる(福島側坑口からは 100m程の所と思われる)。それらの前に立つといつもながらその巨大さにまず圧倒され、この天然の造型美を前にしばし見とれてしまう。本当に見事というほかない。これら「巨大氷柱群」には、大きいものが 3 箇所あり中央に垂れ下がっているものが一番大きいと思われる(中央氷柱)。その高さは、トンネルの高さ自体が 5.1mなのでそれぞれの氷柱は 5mを超えていることになる。この中央氷柱は、天井部では 2 本のように見えるが、路面では 3 本に枝別れしていた。年によってはまとまって 1 本の円柱状に見えることもあり、その場合は直径が 2m近くなる。今年の左側(南側)の氷柱は、中央氷柱と比べ遜色なく、むしろ中央氷柱よりもしっかりと路面まで円柱状になっている。例年は下部が竹箒のように枝別れしている事が多い(南側氷柱)。さらにその数メートル米沢側奥にも少し小振りであるけれども透明で美しい氷柱がこの 3 本の外に見られる。右側(北側)には、氷柱が 2 本見られるが、例年だとこれらが合体して壁状になった華麗なる氷柱が道路中央近くまで伸びていることが多い(北側氷柱)。

写真 9-1A 巨大氷柱群正面を福島側から望む  
(第 2 号内巻区間福島寄り)。

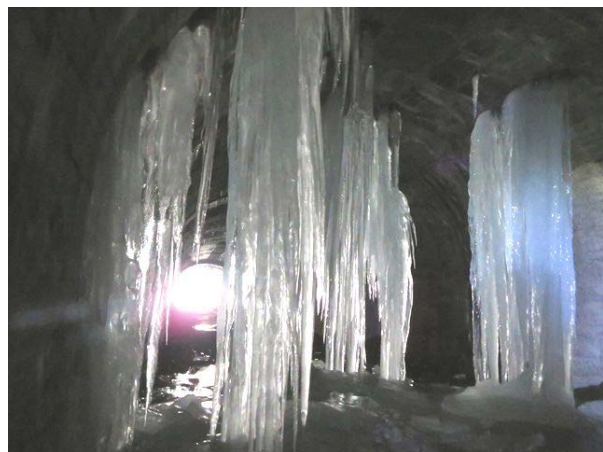
写真 11-2 南側氷柱(写真右)も角度を変えてみると  
吹き出し口が2箇所になっている。

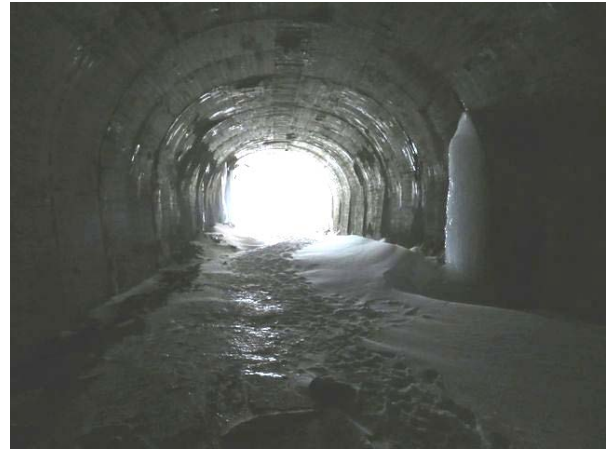
写真 14-3 第 6 号内巻(米沢側坑口まで続く約 80m)  
米沢寄りから米沢側を望む。  
左奥に坑口部巨大氷柱群が見える。
