# 令和3年冬、万世大路「二ツ小屋隧道巨大氷柱」実見記

万世大路研究会（大滝会）

鹿摩貞男

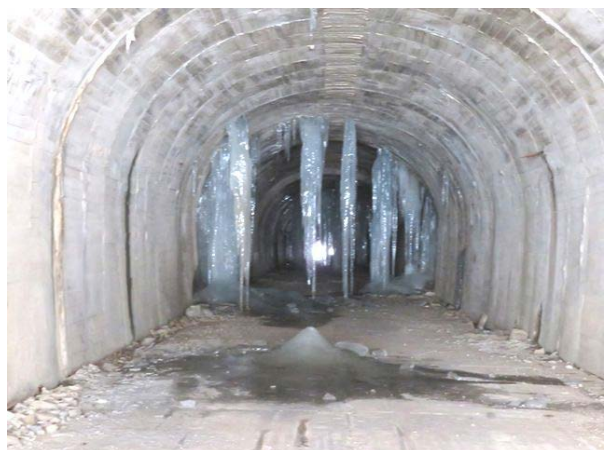
写真 5-3A 左側最初の氷柱群(第 1 号内巻区間)、右側 2 番目の氷柱群(第 1 号内巻端部)。奥に巨大氷柱群(第 2 号内巻区間)が見える。

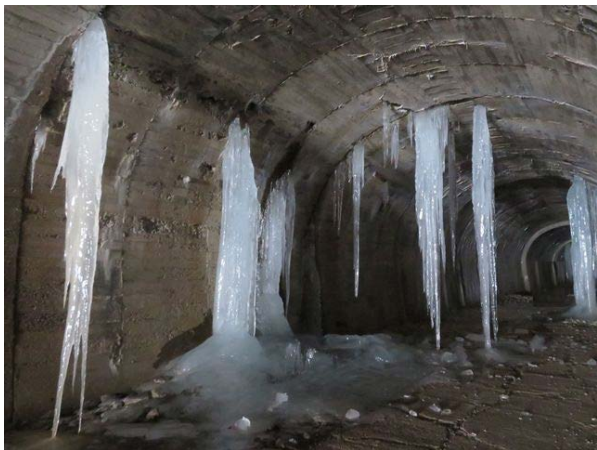
福島側坑口から 1 番目の氷柱群は、その第 1 号内巻区間米沢寄りの左側(南側)の側壁(トンネルの脇の壁)及び天井から出現する。時期にもよるけれど冬季外には勢いよく湧水が吹き出しているところがある。その場所に来る氷柱はそんなに大きいものではないけれども、路面には、ほとぼしり出た湧水がそのまま凍り付いたような見事な凹凸模様の氷盤が見られることがある。今年は暖かいせいかな冬季でも湧水があり、その着地点では氷盤が形成されず穴になっていて、脇の氷盤も綺麗なものではない。なお今回は、その同じ場所の天井の打継目うちつぎめと思われるところにも比較的大きな氷柱が見られた。

写真 6-1 最初の氷柱群。第 1 号内巻区間左側(南側)、福島側から望む。

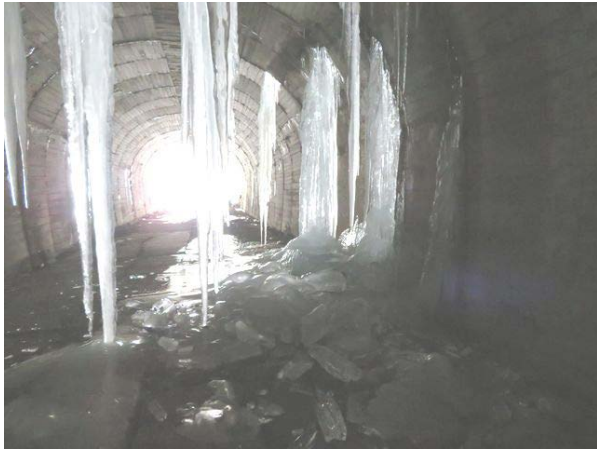
写真 6-3 最初の氷柱群。米沢側から望む。

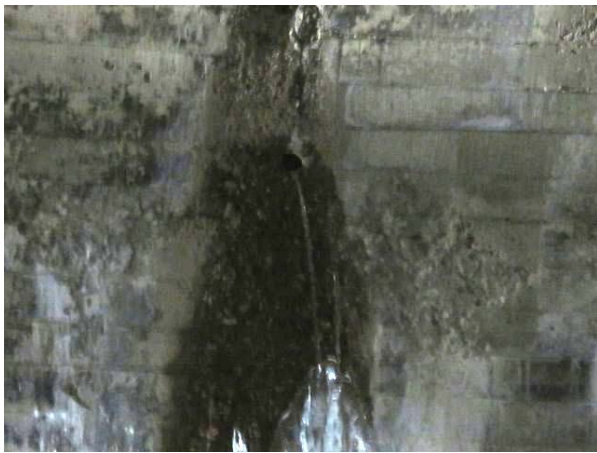
写真 6-5 湧水箇所

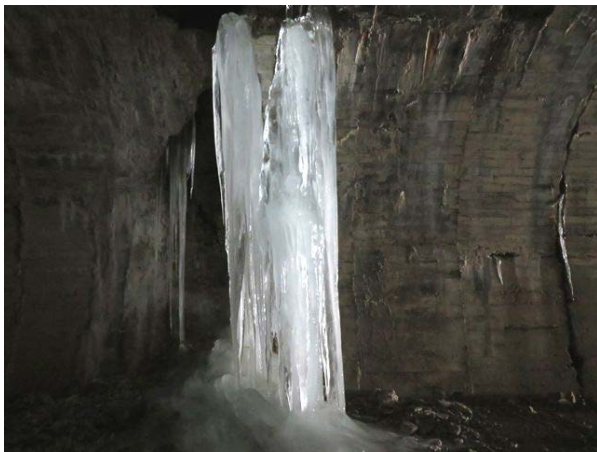
写真 7-3 側面から望む氷柱群。

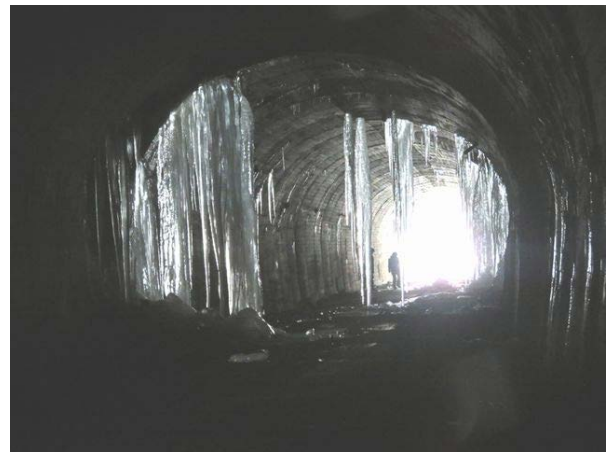
写真 7-4 米沢側から望む 2 番目(左側)と 1 番目の氷柱群。  
第 1 号内巻区間を米沢側から望む。

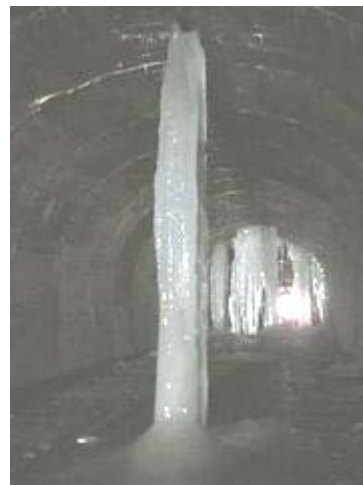
第 1 号内巻から 20m ほど米沢側へ進むと 2 番目の内巻補修区間(仮称第 2 号内巻)がありその起点部付近には、まるで門番のようにやや細めの氷柱ができていた。例年、つらら状に垂れ下がっている事が多いけれども、今回は細いとはいえ天井から路面までしっかりと氷柱を形成していた。

写真 8-4 門番の氷柱は文字通り天井から路面まで柱のようになっている。奥は巨大氷柱群。

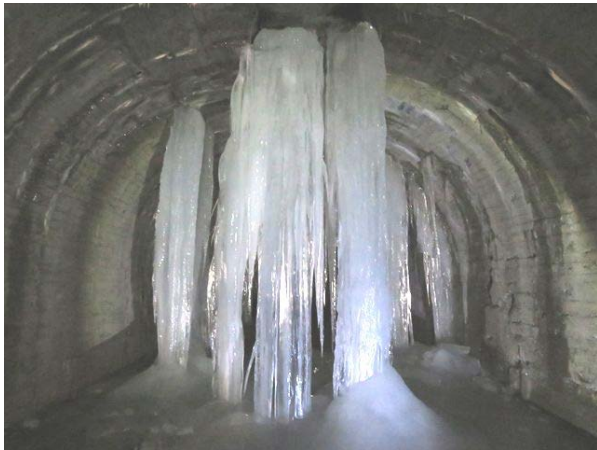
写真 9-2 巨大氷柱群正面 a  
中央氷柱: 2 本の氷柱が根本では 3 本に枝別れ。  
1 本の氷柱にまとまる年もある。

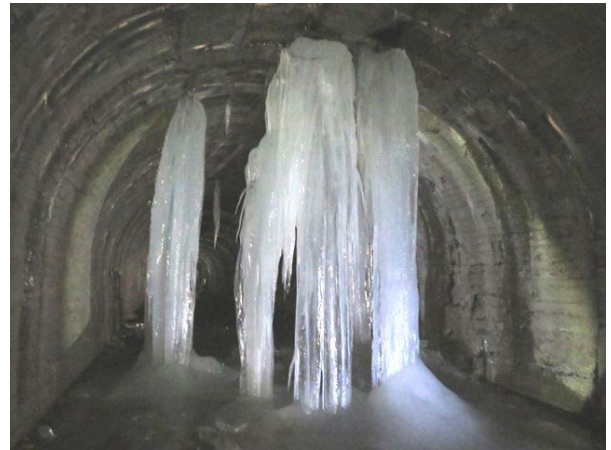
写真 9-3 巨大氷柱群正面 b(やや左側から望む)  
左側(南側)氷柱: 中央氷柱よりやや細い。

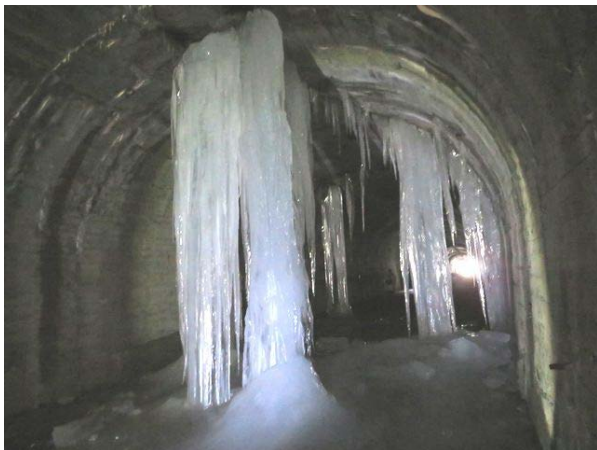
写真 9-4 巨大氷柱群正面 c(やや右から望む)  
右側(北側)氷柱: 2 本の氷柱になっているが  
例年は連続した壁状の氷柱になる。奥の氷柱も  
見える。

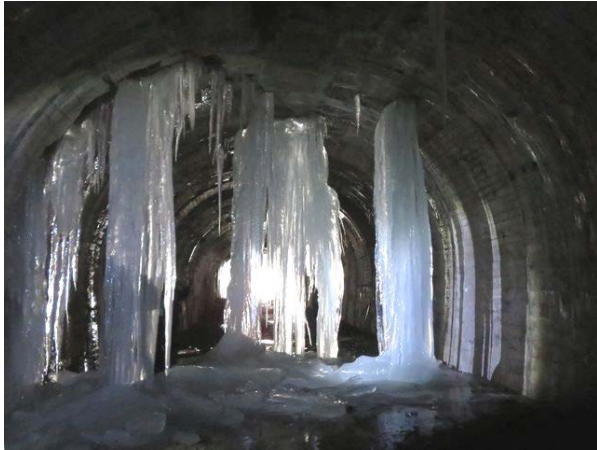
写真 10-1 巨大氷柱群背面、米沢側から望む。  
中央氷柱は根本で3本。北側氷柱(写真左側)は  
2本。南側氷柱(写真右側)が一番しっかりしてい  
るように見える。

巨大氷柱の吹き出し口のように見える天井部は圧倒的な迫力である。この巨大氷柱群の箇所については通常漏水があるといっても 滲出<sup>しんしゅつ</sup>している程度で、特に湧水の顕著なところではないように思える場所である。目の前の巨大氷柱群を見ていると、どうしてこんなに大量の湧水があるのか不思議に思われるほどである。いずれにしても、当該箇所は内巻補修がなされた区間であり、元々漏水の激しかったところとも考えられる。内巻補修は、昭和 27 年度と 28 年度の 2 ヶ年にわたって実施されているが、当該箇所は最初の 27 年度に施工されていると思われる。さらに当初 (S8.5~S9.12) 施工された巻立コンクリート (トンネルの天井や壁のこと) の経年劣化が進んでいるところであることも確かであろう (巻末「参考資料」参照)。当該箇所は、例年巨大氷柱が見られるところである。

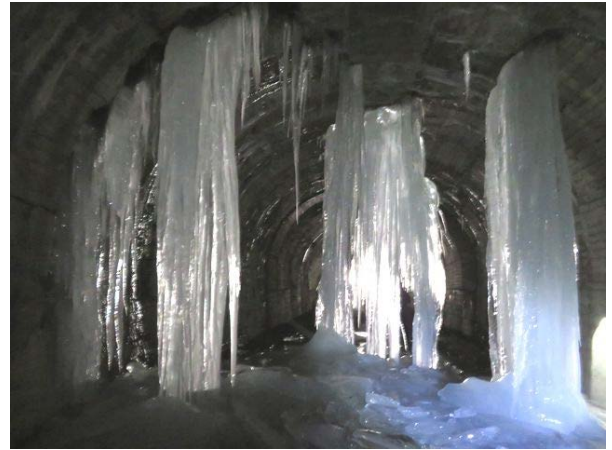
写真 10-2 米沢側から望む巨大氷柱群背面 a。

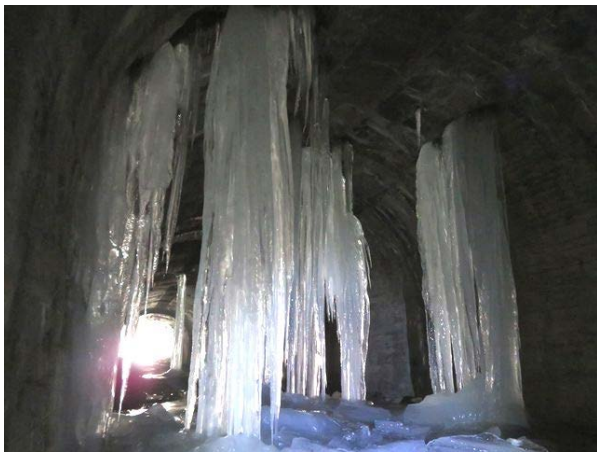
写真 10-3 米沢側から望む巨大氷柱群背面 b  
(やや左側から望む)。

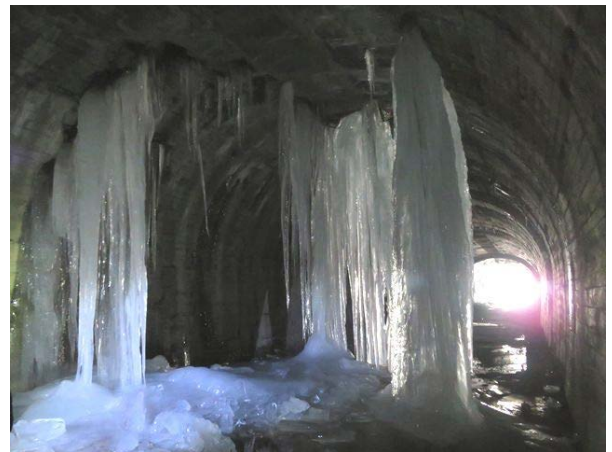
写真 10-4 米沢側から望む巨大氷柱群背面 c  
(やや右側から望む)。

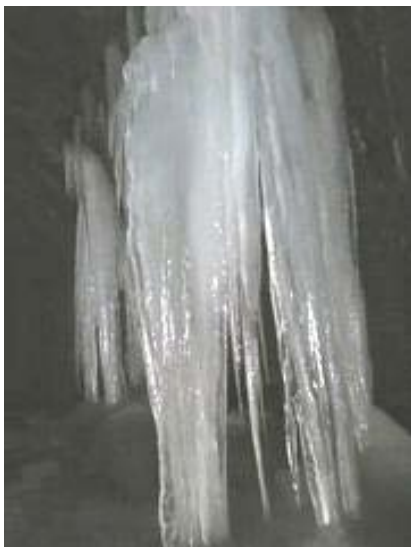
写真 11-1 中央氷柱を南側から望む。

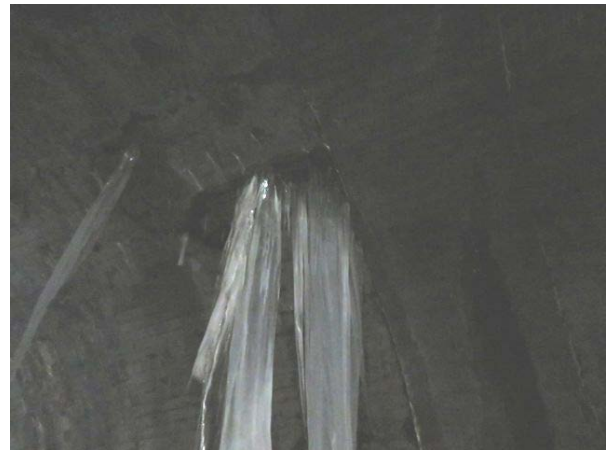
写真 13-3 奥の氷柱天井部 (路面にかぐや姫のような  
氷筍)。

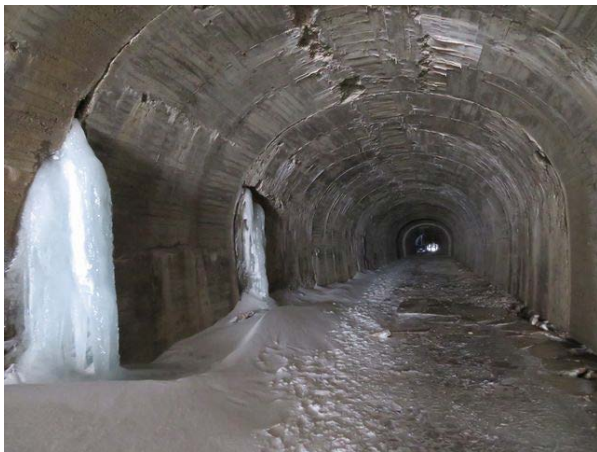
写真 14-4 第 6 号内巻(米沢側坑口まで続く約 80m)  
米沢寄りから福島側を望む。  
奥に微かに第 5 号内巻の米沢側端部が見える。

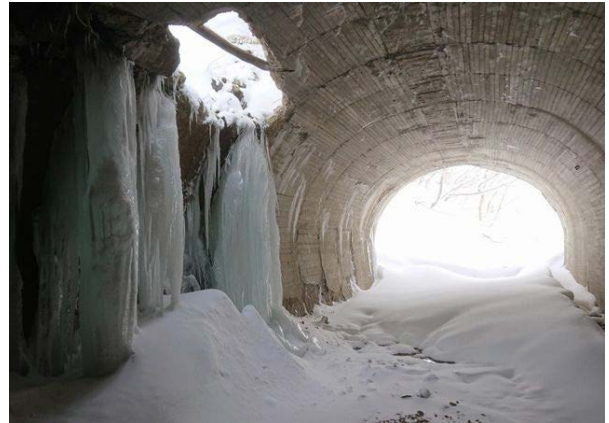
さて、いよいよ巨大氷柱の最後の場所となるけれども、米沢側坑口の「明り巻<sup>あかりまき</sup>(注 1)」区間(約 30 m)の中間付近左側(南側)に覆工(巻立)コンクリートが部分的に崩落していて坑外の景色が覗けるようになっている場所があり、その開口部(穴)の回りに数本の巨大氷柱が見られる。例年であると、覆工コンクリート(側壁部)が連続して剥落(はがれ落ち)している奥の方まで続き、まるで滝が凍りついたような乳白色の連続した巨大氷柱(或いは氷壁)が見られ壮観である。しかし今年は残念ながら若干寂しい風景になっているようである。

ところで、米沢側坑口の上は谷間状の地形になっていて、仮称白竜沢(注 2)があることからその流水の一部が流末となって当該覆工開口部に流れ込んでいるところである。また、この区間は内巻補修区間内(第 6 号)でもあるけれど、開口部の少し福島側の側壁部のコンクリートが劣化して連続的に剥落している。

写真 15-1B 8 日前の巨大氷柱群。  
岡部達也様撮影提供 R30109

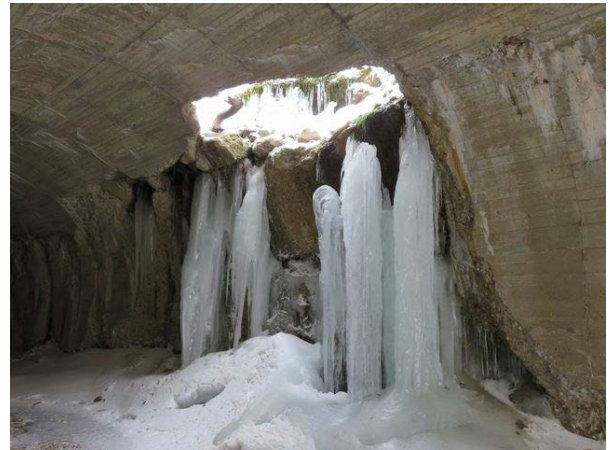
写真 15-3 米沢側から望む。

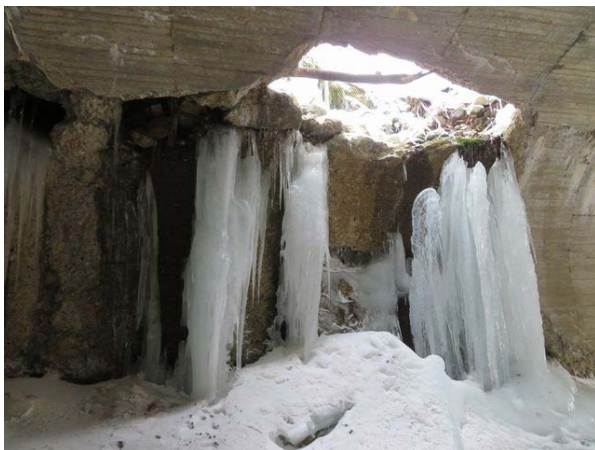
写真 15-4 正面から望む巨大氷柱群。

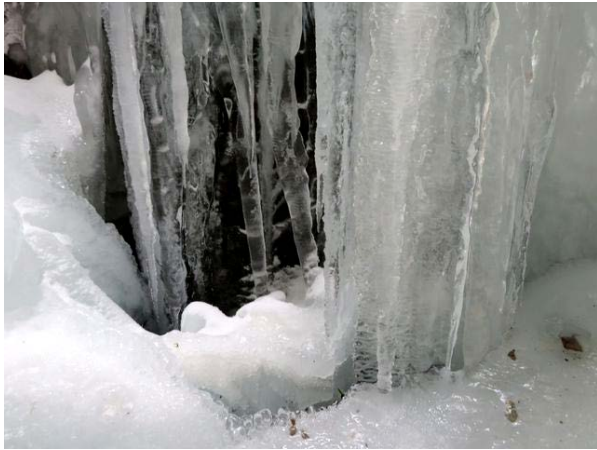
写真 15-6 巨大氷柱群の足本。
